Universidad Nacional de Asunción
Facultad de Arquitectura Diseño y Arte
Trabajo Final de Grado

Valorización de la Antigua “Villa Iduna”

Propuesta de Intervención Arquitectónica
para su Adecuación como
Museo del Deporte Paraguayo

Gabriela Lucía Gavilán Herreros

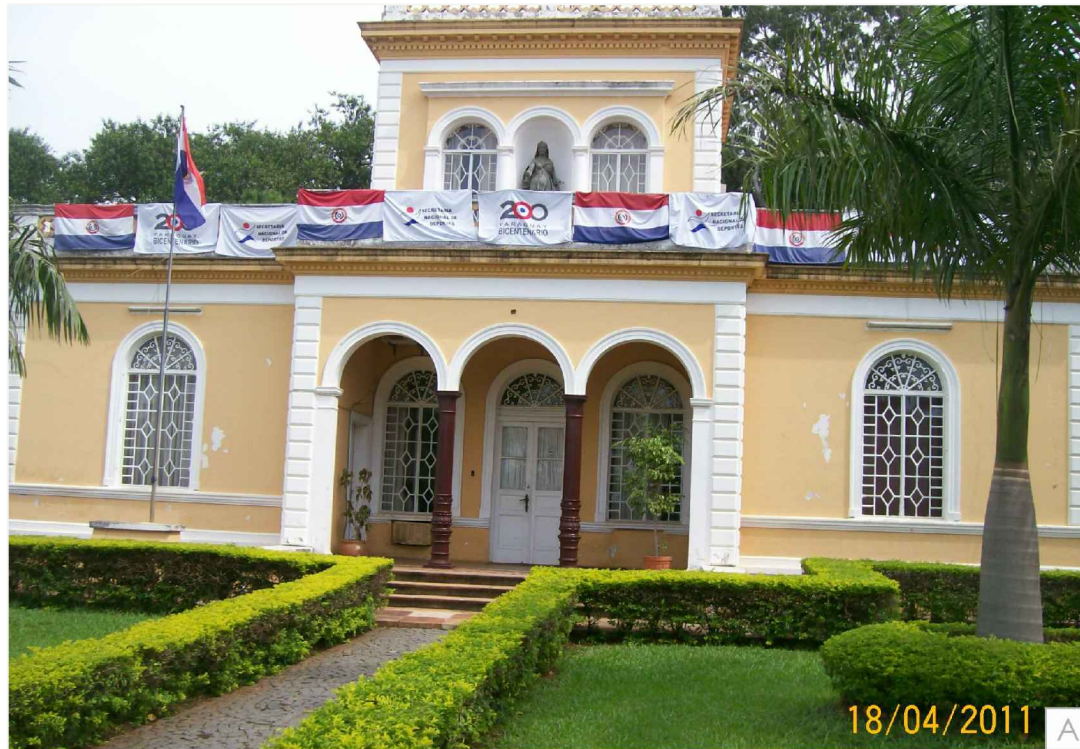
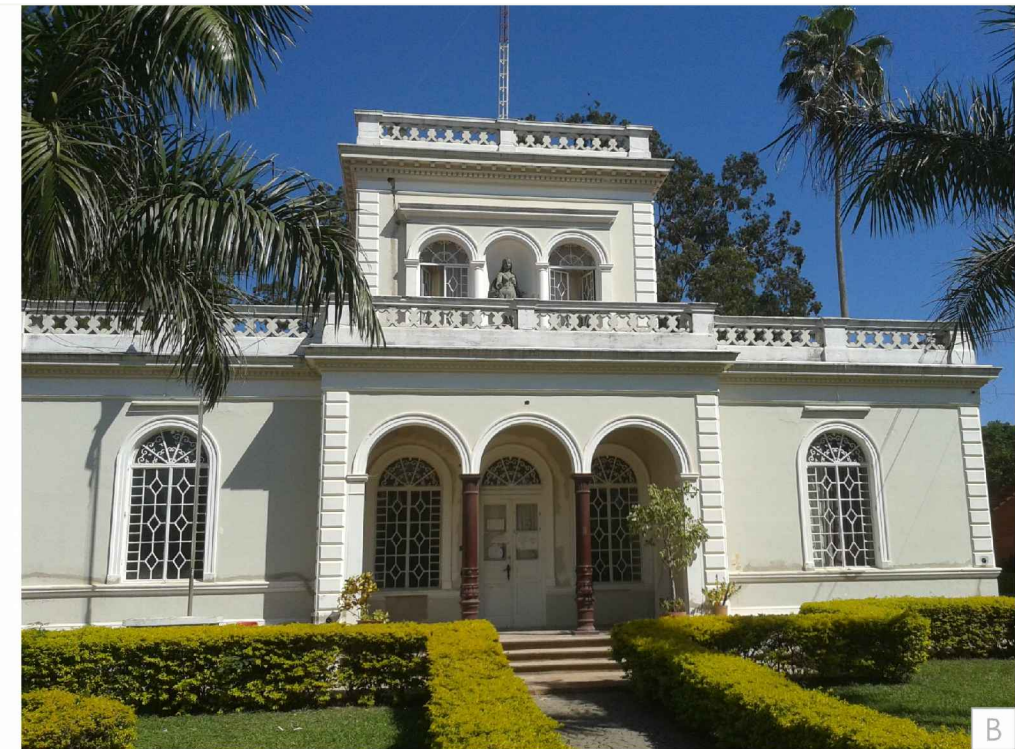
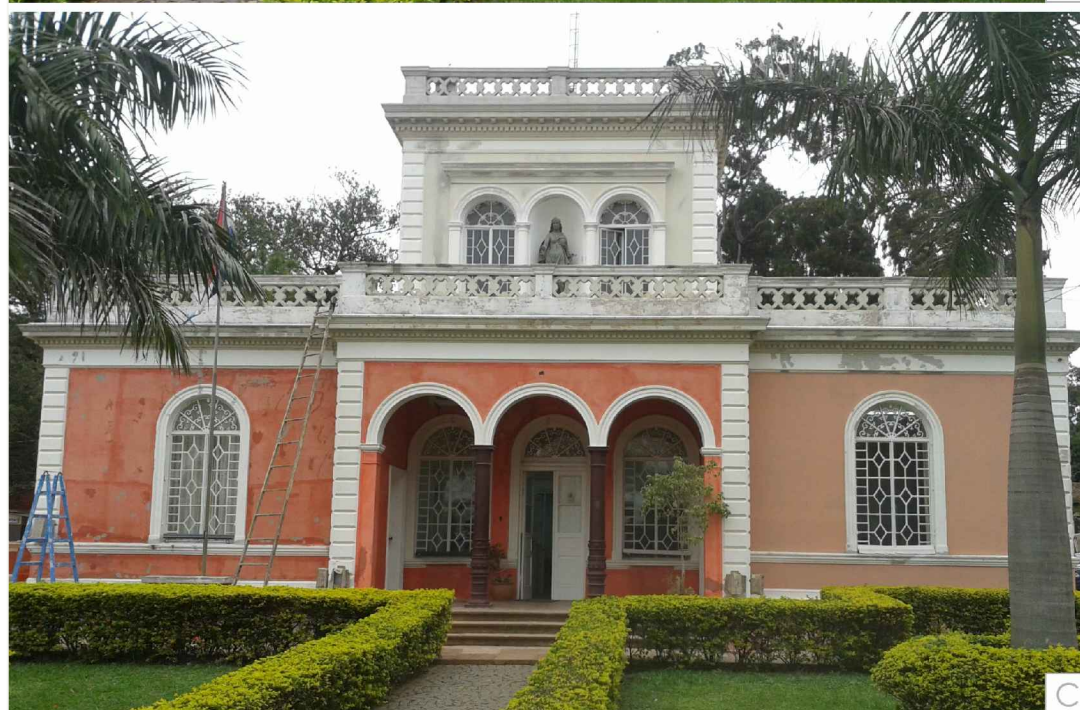
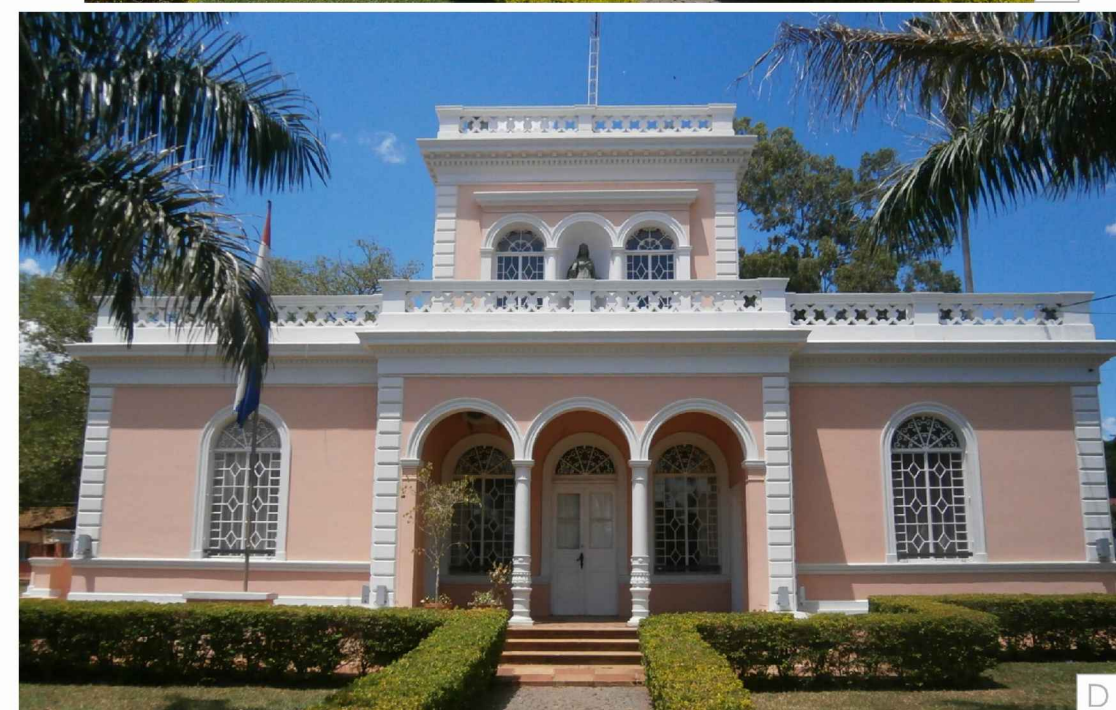
ANÁLISIS - El Edificio. Identificación y análisis de las manifestaciones patológicas. Degradaciones debidas al uso.

Figura A: Situación agosto 2011.

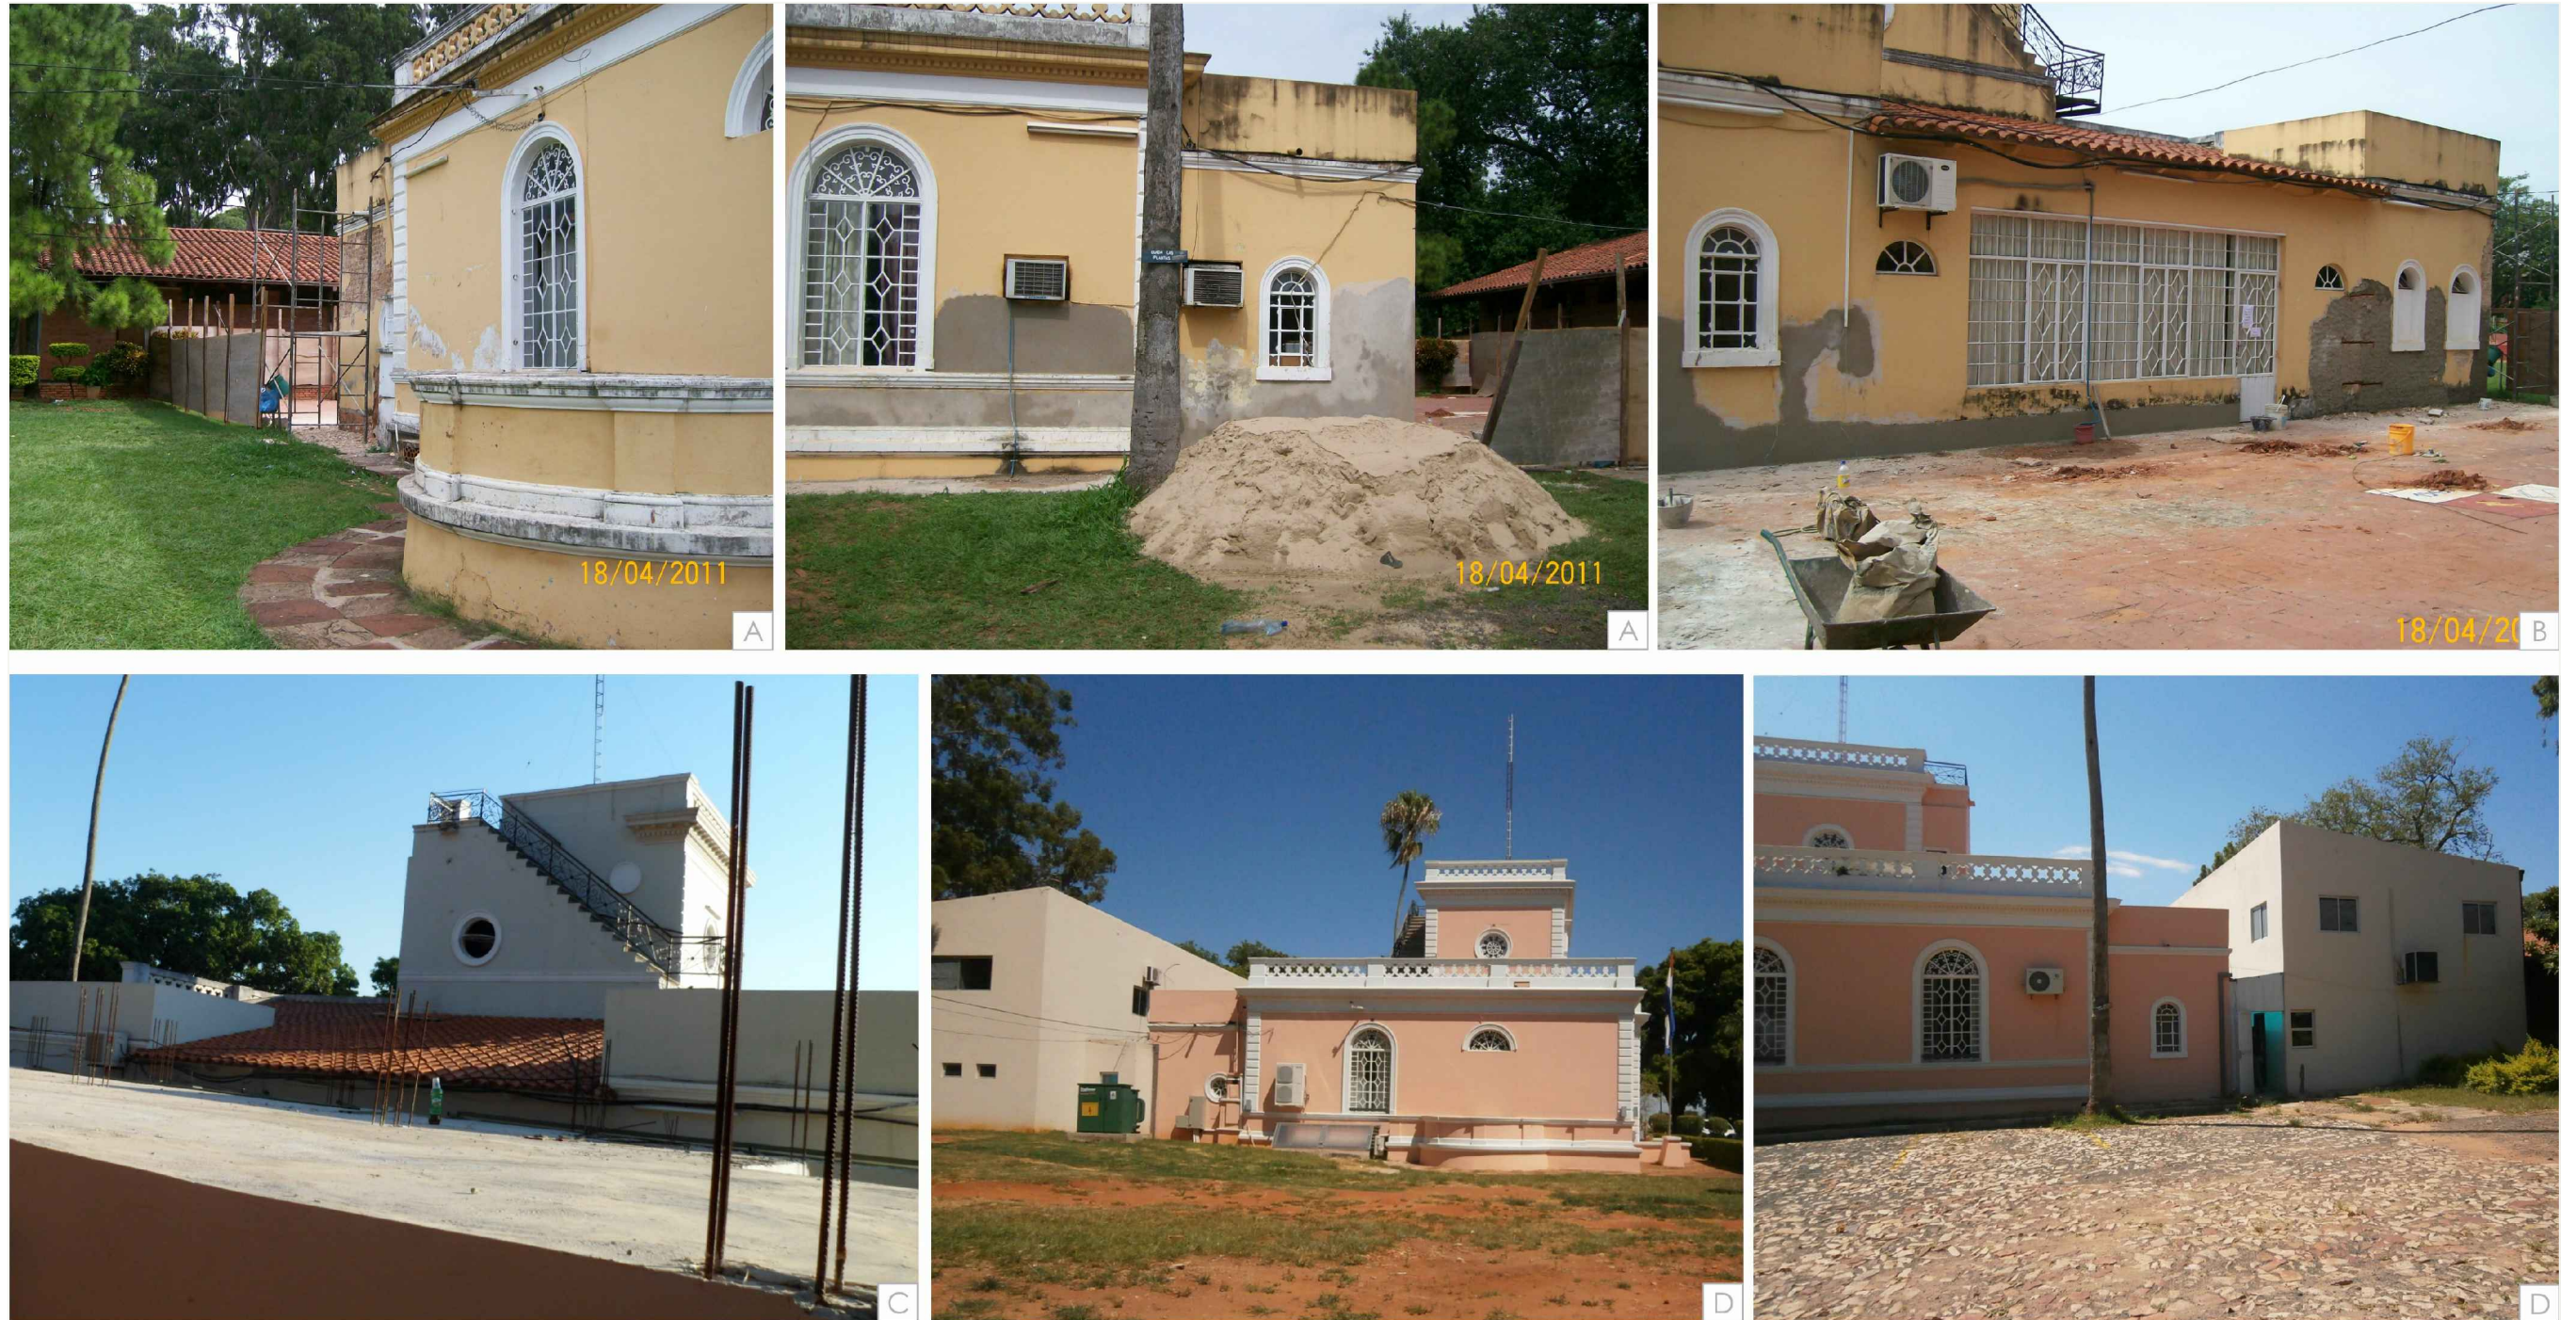
ANÁLISIS - El Edificio. Identificación y análisis de las manifestaciones patológicas. Degradaciones debidas al uso. Agregado posterior.

- Figura A: Fachadas laterales en agosto del año 2011, antes de la construcción del bloque posterior. Se observan patologías en los muros.
- Figura B: Fachada posterior, agosto 2011. Se observan patologías en los muros.
- Figura C: Foto tomada durante la construcción del bloque posterior, en el año 2011.
- Figura D: Fachadas laterales en diciembre del año 2013. Se observa el edificio original, y el bloque adosado en el año 2011.

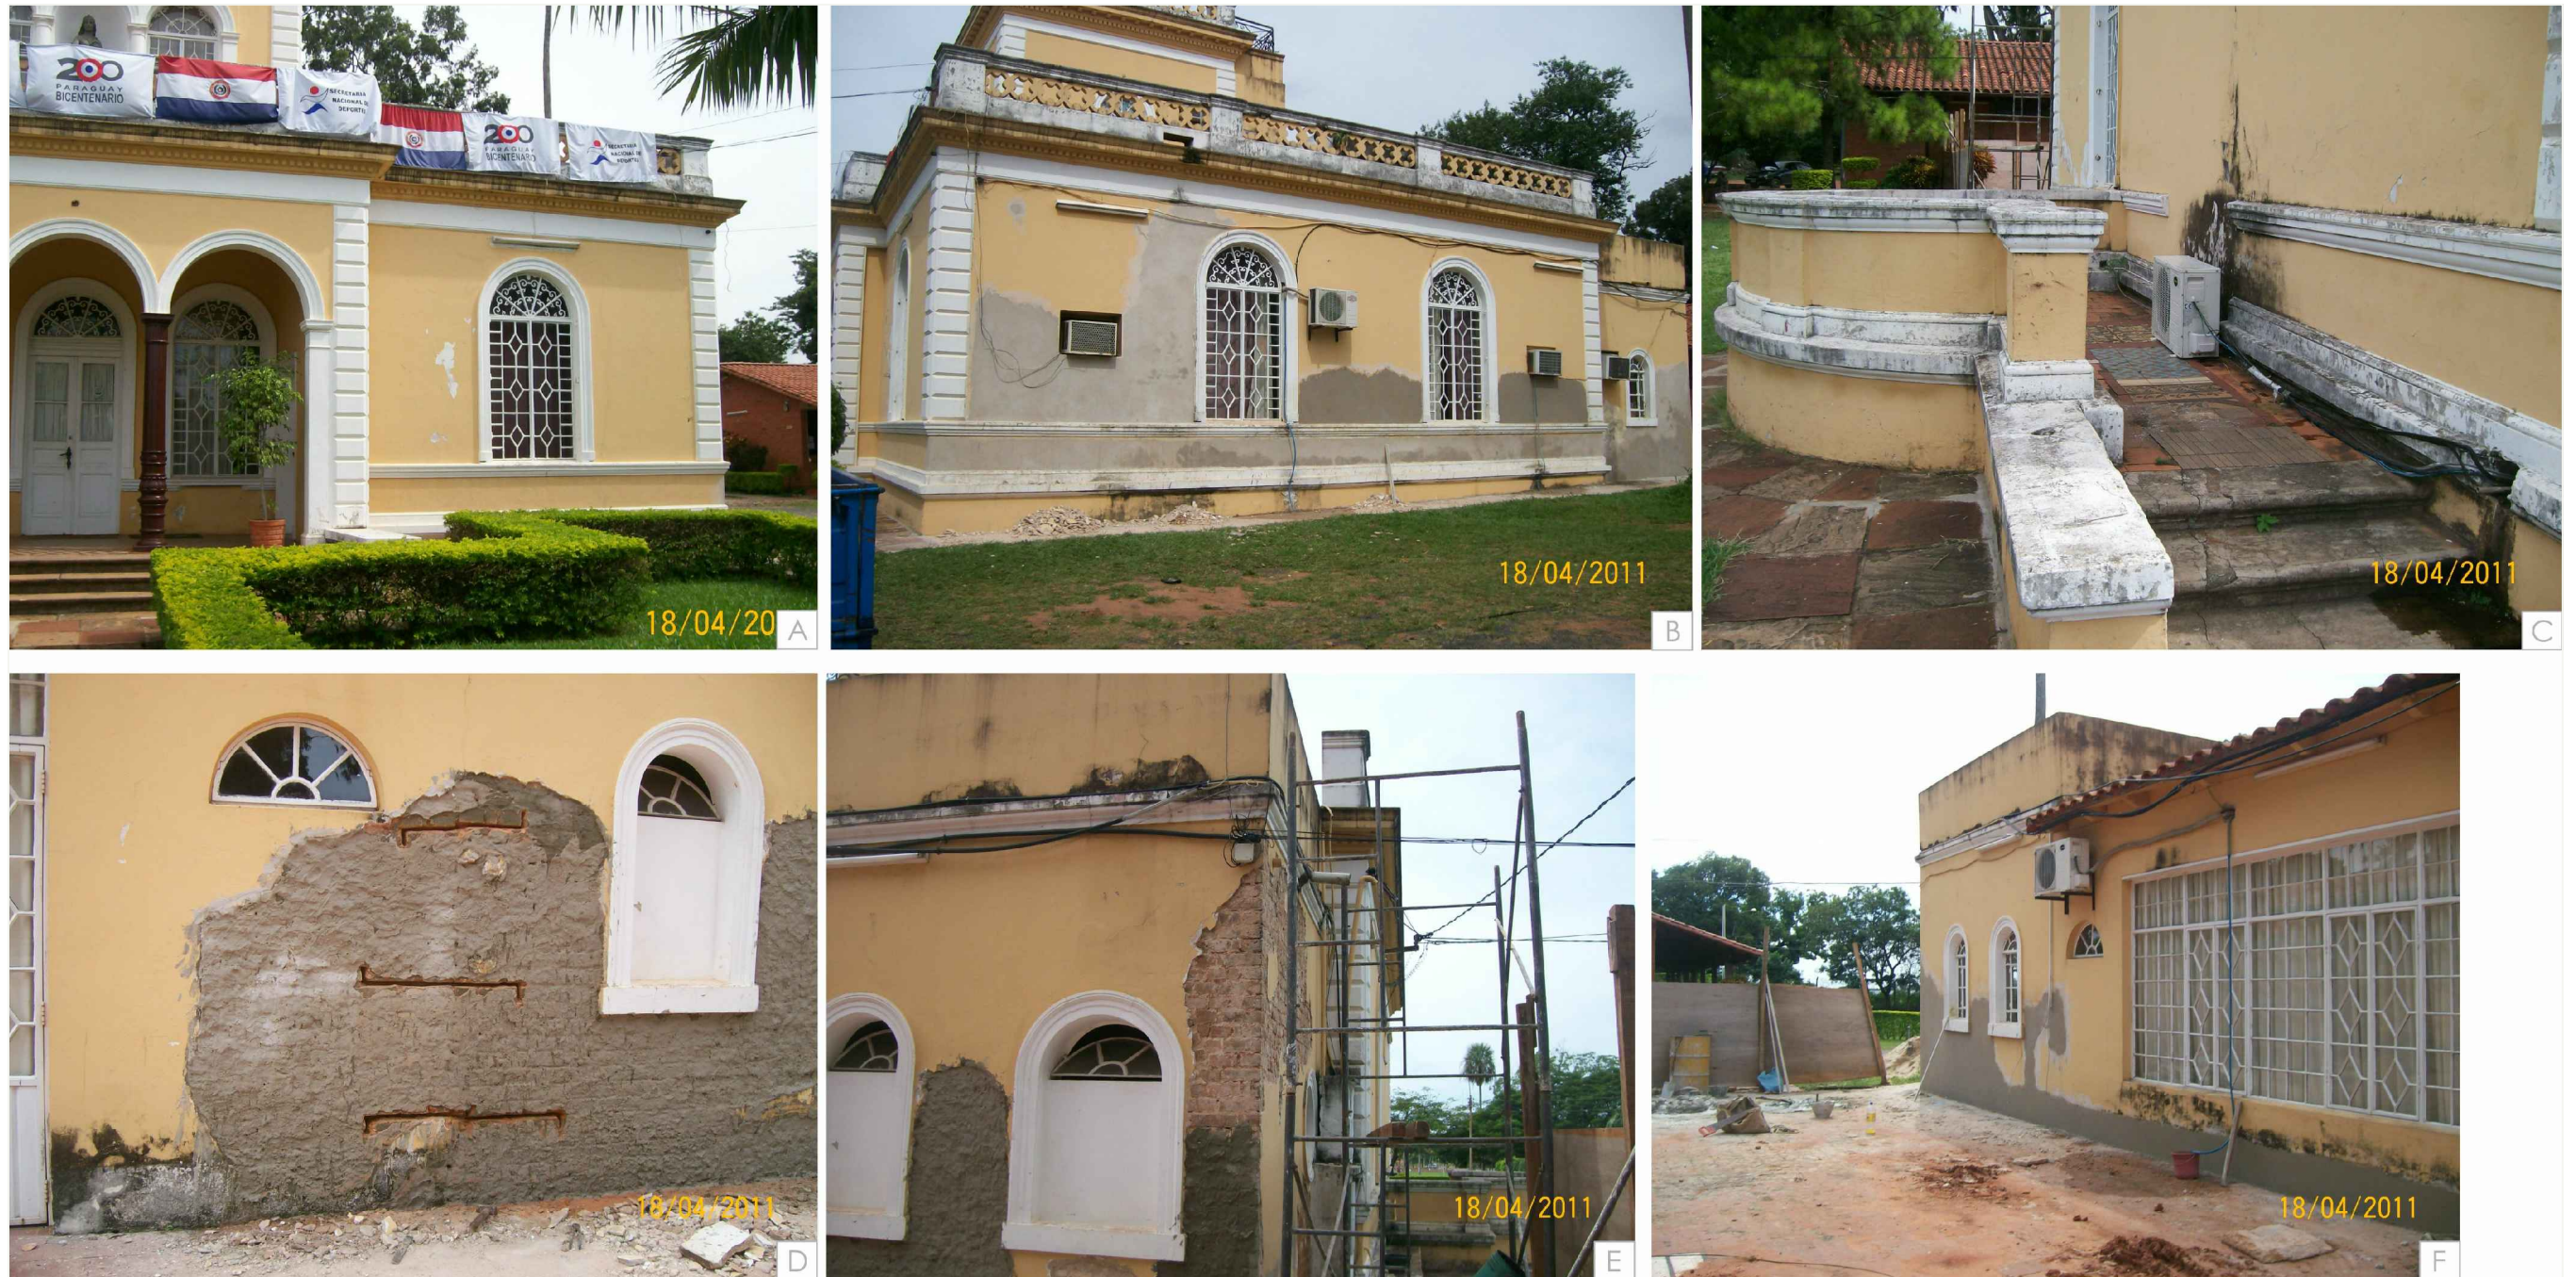
ANÁLISIS - El Edificio. Identificación y análisis de las manifestaciones patológicas. Patologías en los muros - Fachada, año 2011

Figura A: En la fachada principal se observa desprendimiento de revoque en varios puntos, así como moho y hongos, especialmente en las cornisas.

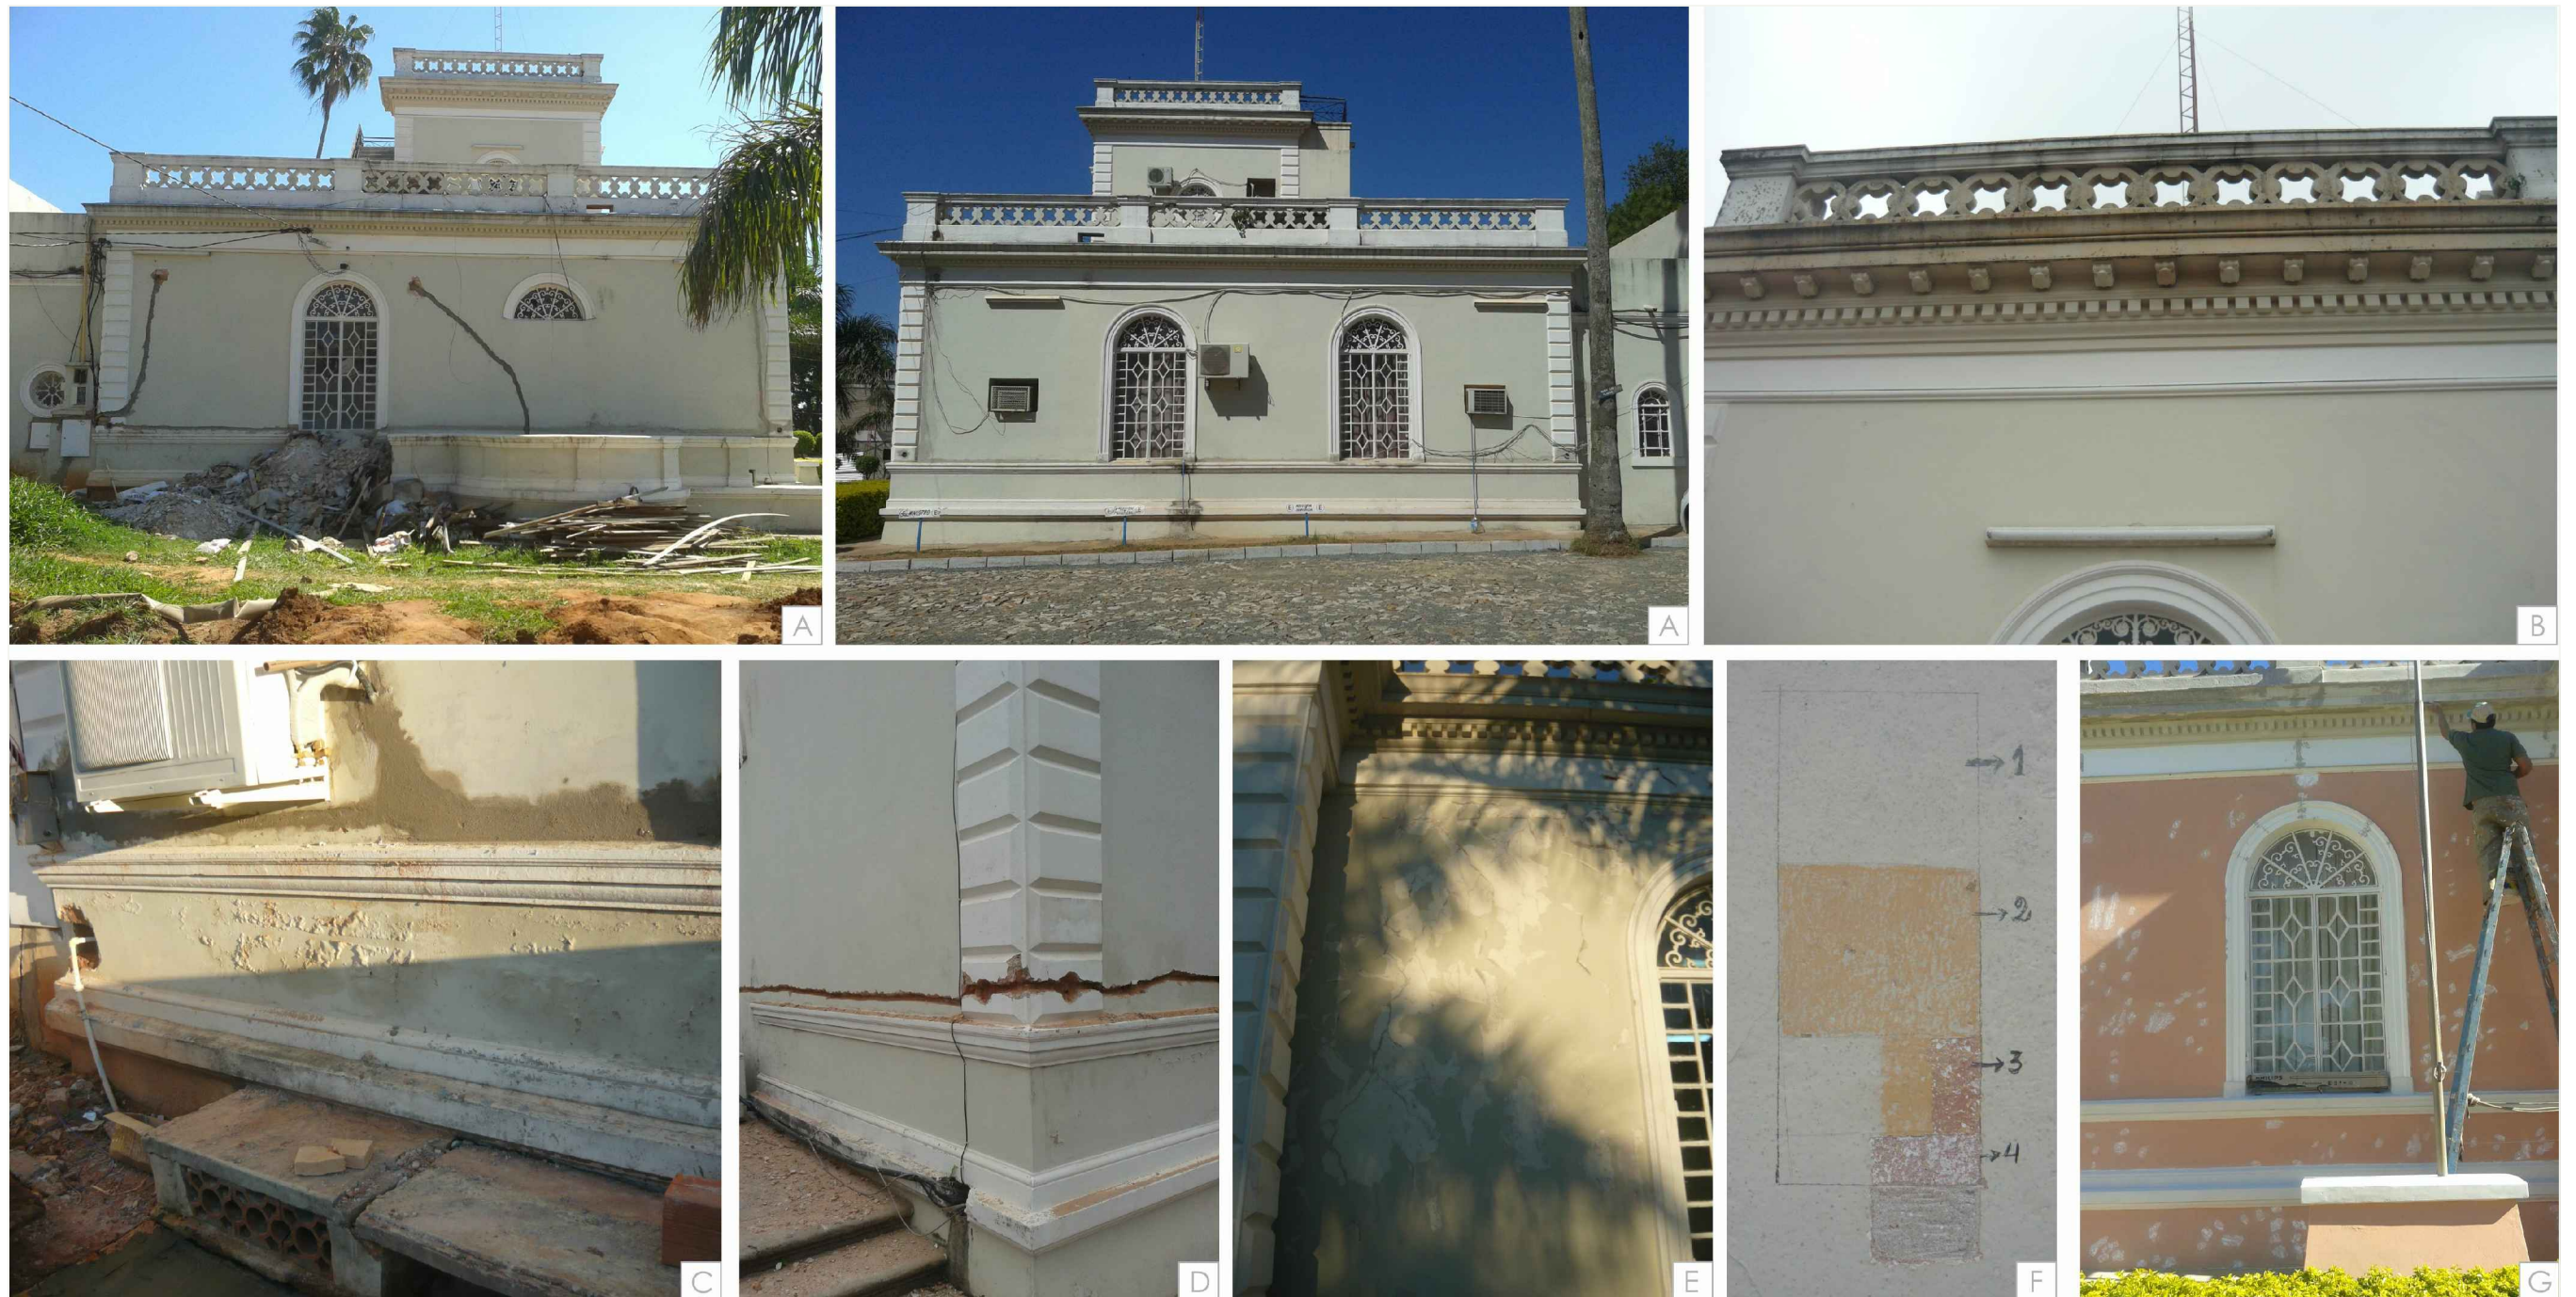
ANÁLISIS - El Edificio. Identificación y análisis de las manifestaciones patológicas. Patologías en los muros - Fachada, año 2013 (antes de la intervención)

- Figura A:** En la fachada principal se observa desprendimiento de revoque en varios puntos, así como moho y hongos, especialmente en las cornisas. Fisuras en los muros por instalaciones deficientes, tanto eléctricas como de AA.

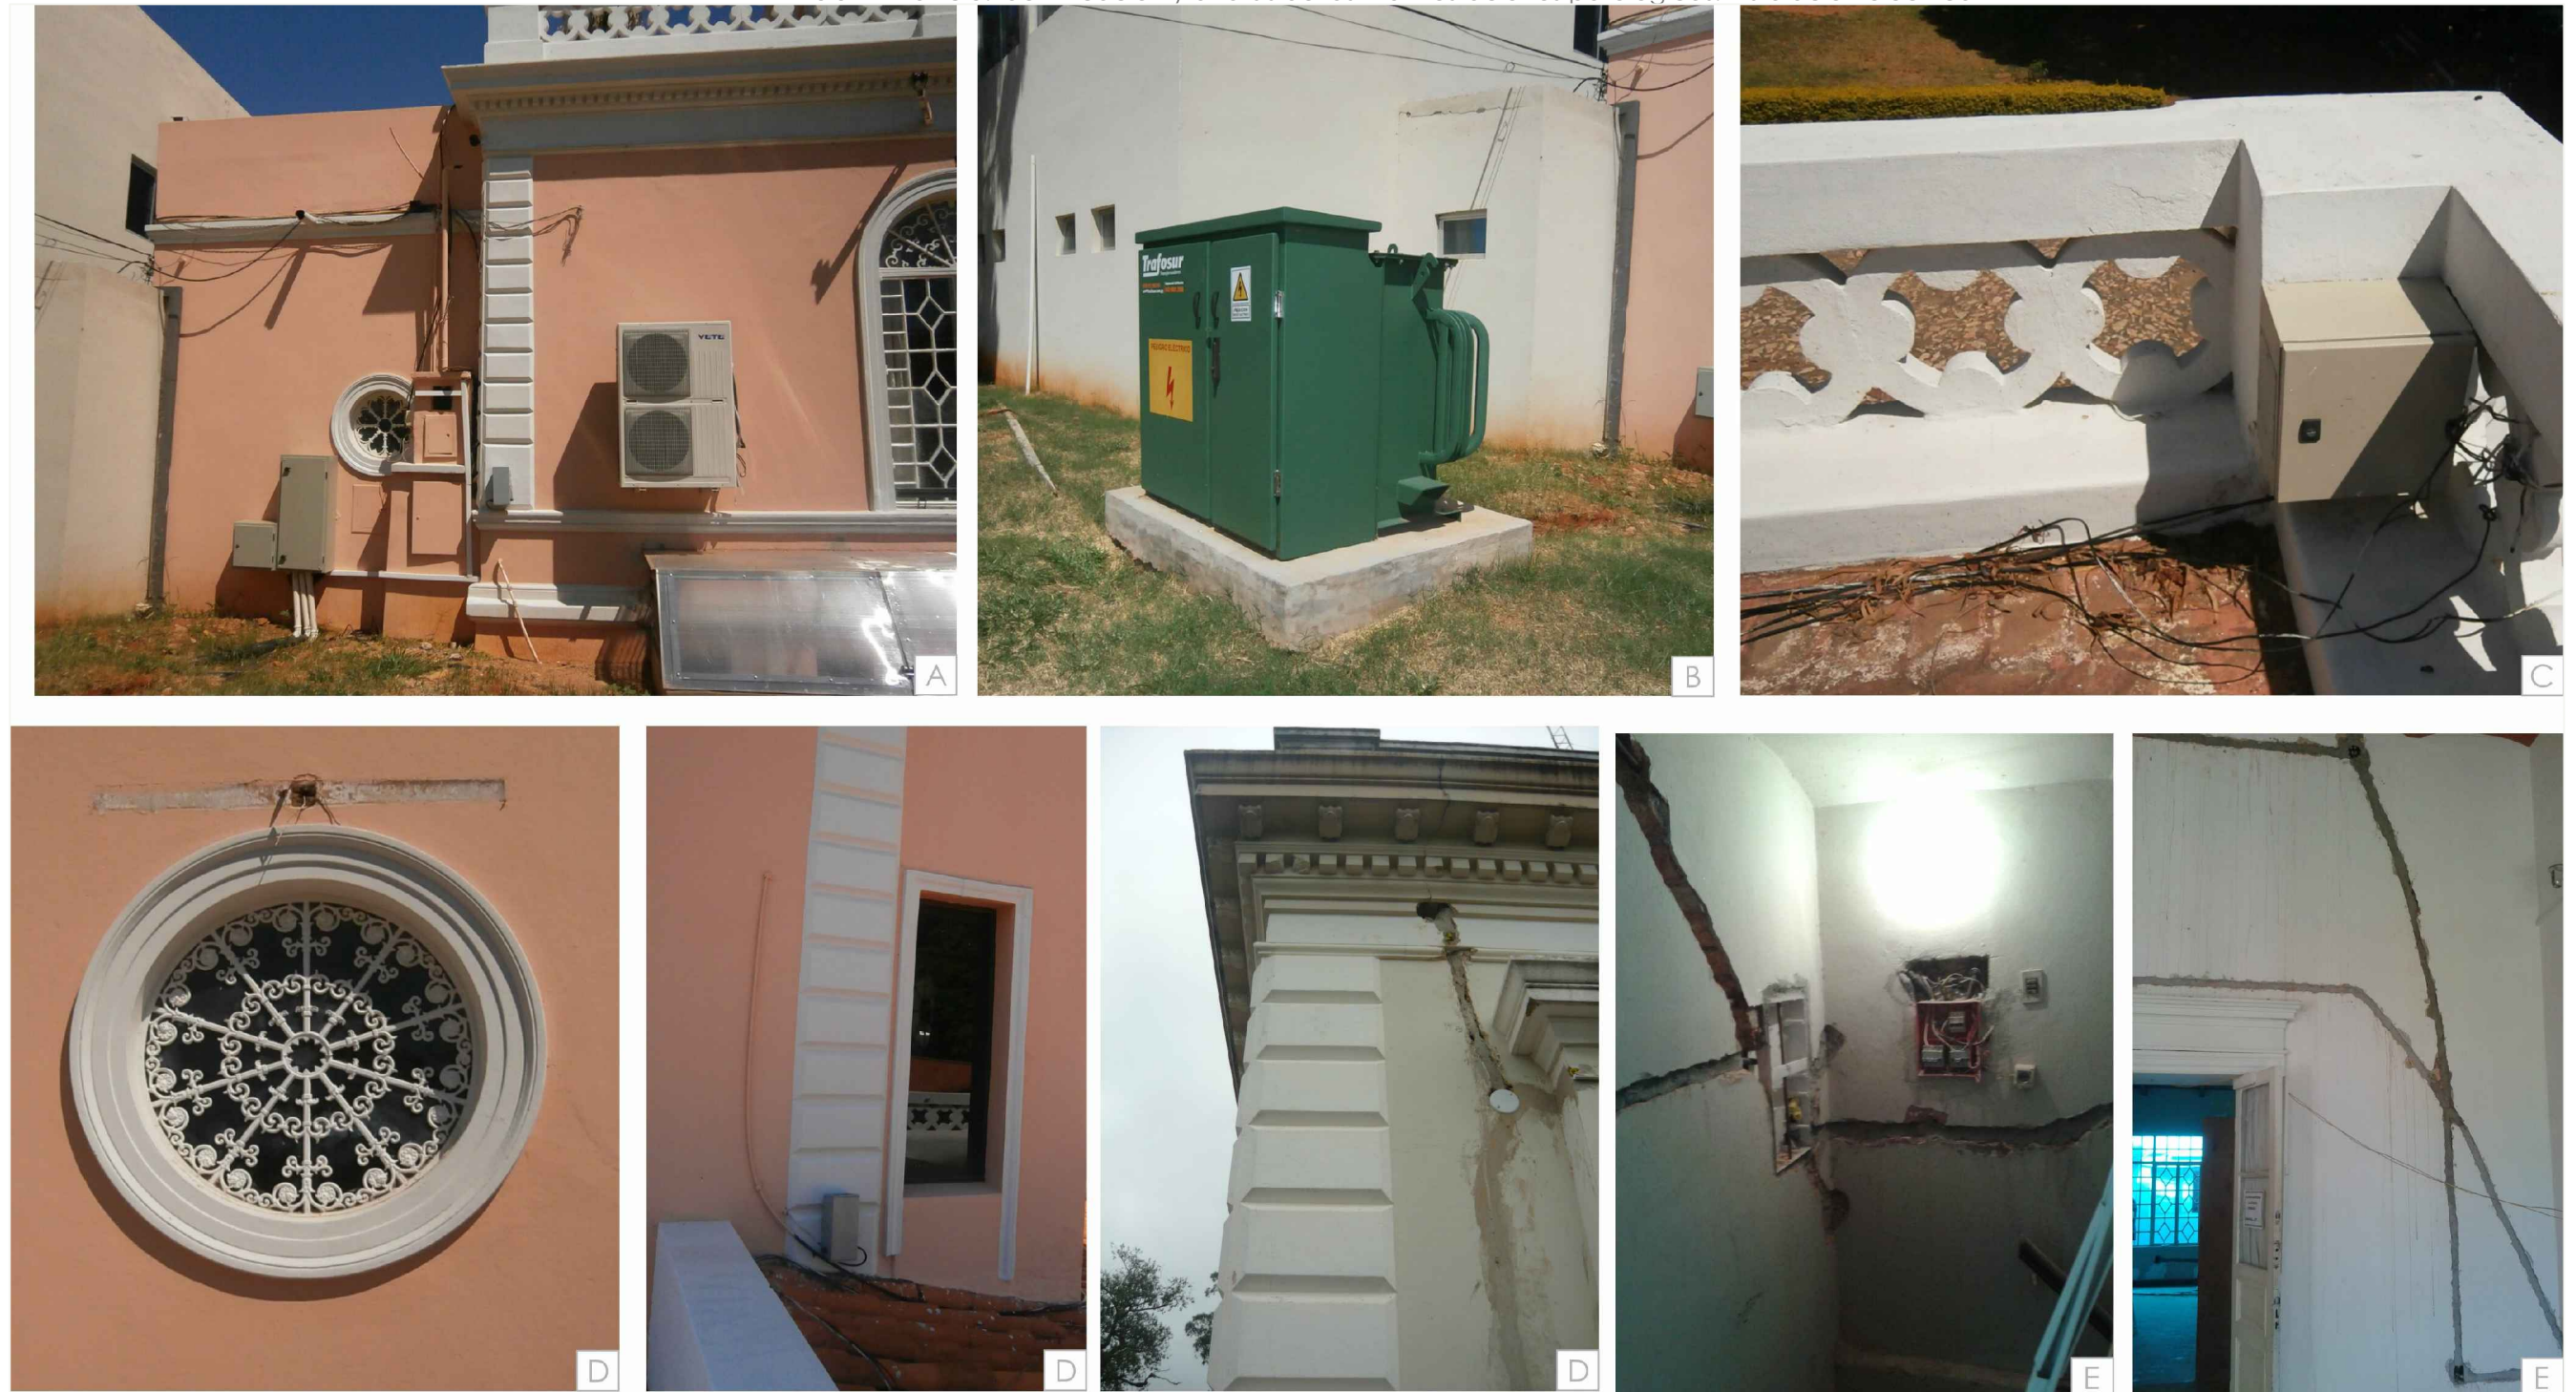
ANÁLISIS - El Edificio. Identificación y análisis de las manifestaciones patológicas. Instalación eléctrica

- Figura A: Estado actual de la instalación eléctrica en la fachada lateral izquierda, en donde se encuentra la acometida.
- Figura B: Transformador, localizado en la fachada lateral izquierda.
- Figura C: Instalaciones a la intemperie en la terraza 1.
- Figura D: Lesiones en muros debido a la mala colocación de las instalaciones.
- Figura E: Instalaciones empotradas en los muros, generaron lesiones que hoy están escondidas bajo la última capa de revoque y pintura.
