# LINEAMIENTOS DE INTERVENCIÓN EN LAS PATOLOGÍAS CONSTRUCTIVAS DE LA CASA COLONIAL YVYRAÍ

**EMILIA MACARENA**

**RIVAROLA ANGULO**

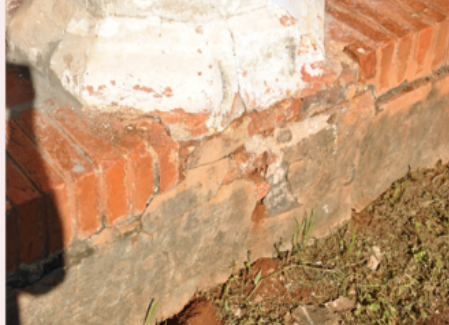
Ficha de analisis N° 1	Elemento: Pisos	Fecha
Patología 1	Cerramiento Inferior Horizontal	20.03.18
Ubicación en el Plano	Foto	
  <p>F.1-p.1</p> <p>Planta Muro de nivelacion</p>

Elemento Funcional / Material	Nivelacion exterior, baldosas ceramicas con lustre, revoque cementicion sin tatamiento aislante ni de proteccion ante la interperie	
Tipo de Lesión	<div style="display: flex; gap: 10px;"> <div style="display: flex; align-items: center;"> <div style="width: 15px; height: 15px; background-color: #90EE90; border: 1px solid black; margin-right: 5px;"></div> <span>Manchas de humedad</span> </div> <div style="display: flex; align-items: center;"> <div style="width: 15px; height: 15px; background-color: #0070C0; border: 1px solid black; margin-right: 5px;"></div> <span>Fisuras</span> </div> </div>	
Gravedad	Baja	
Descripción y causas		
<p>Se observa una pérdida de material original, el cual estaba compuesto por ladrillo cerámico de adobe, presentando así un posterior mantenimiento con revoque cementico a modo de "sellar" la cara y evitar que esta quede expuesta a la intemperie, sin embargo no presenta utilización de terminación impermeable para prever humedades ascendentes u organismos, así también presenta corrosión, desprendimiento del material, y desgaste tanto por el uso como por la falta de mantenimiento adecuado.</p>
