Universidad Nacional de Asunción
Facultad de Arquitectura, Diseño y Arte

LA DOCUMENTACIÓN COMO INSTRUMENTO BÁSICO
DE SALVAGUARDA DE LOS BIENES CULTURALES

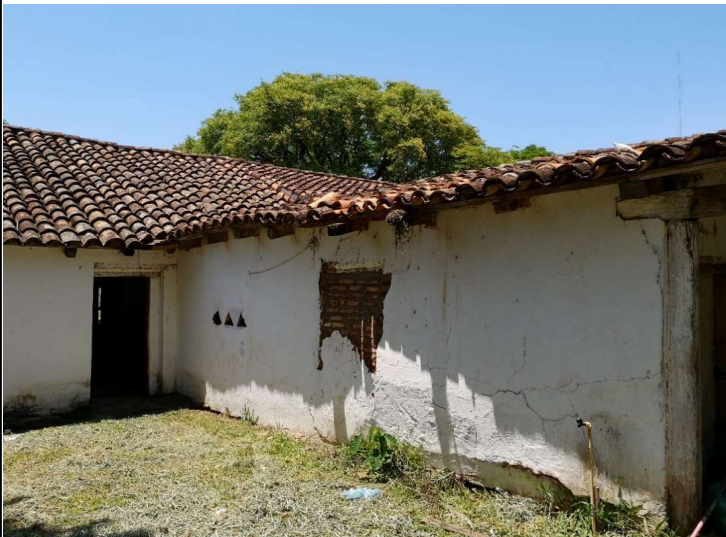
Edificación posteriormente añadida a la construcción original en la década del 60' aproximadamente. Esta se encuentra contigua a la antigua vivienda de indios y se encuentra en un avanzado estado de deterioro.

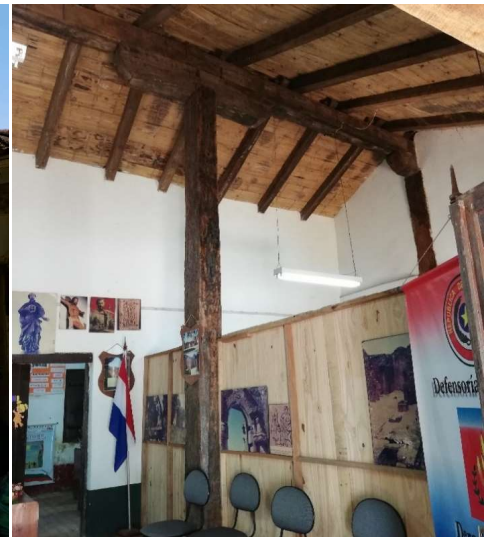
Vista desde el Interior de las oficinas de la CODENI y del Registro.

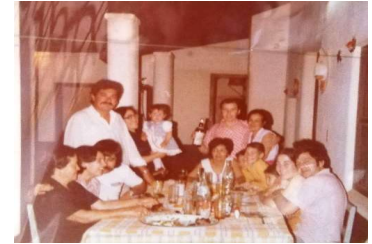
La familia Marín-Vera en una cena familiar en la galería interior de la vivienda.

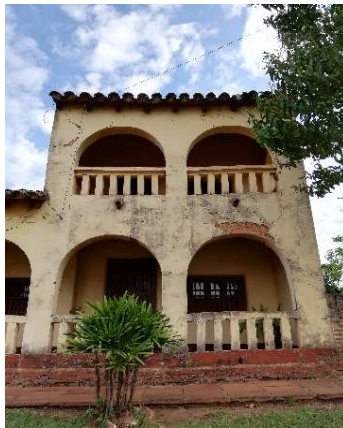
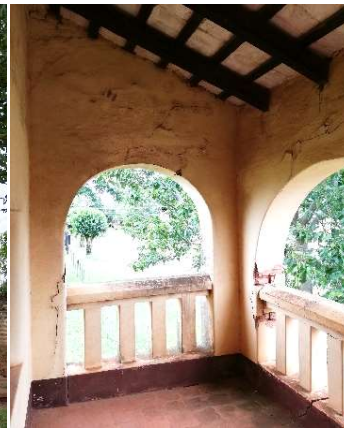
Galería frontal en planta alta.

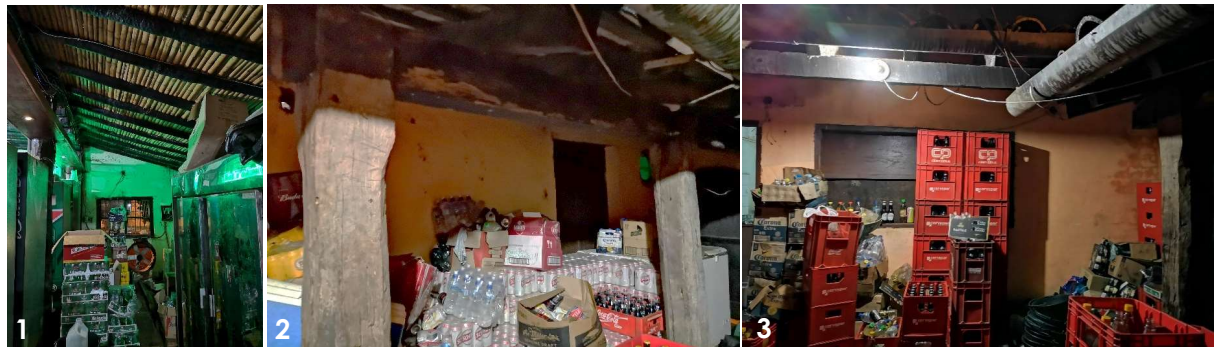
Vistas interiores del inmueble. **1-** En la fotografía se aprecia el cieloraso de tacurillas y tirantes de madera que oculta el techo en el interior del salón comercial. En éste, los muros presentan descascaramientos, manchas de humedad y moho. **2-** Vista de la galería desde el patio interior. Actualmente la galería se encuentra cerrada ya que es utilizada como depósito de bebidas. Se observa el estado de deterioro en el que se encuentran los pilares y la viga de madera. **3-** Vista del bloque posterior desde el patio interior, utilizado también como depósito. En la imagen se observa además, la intersección de las caídas de los techos y las patologías que presenta.

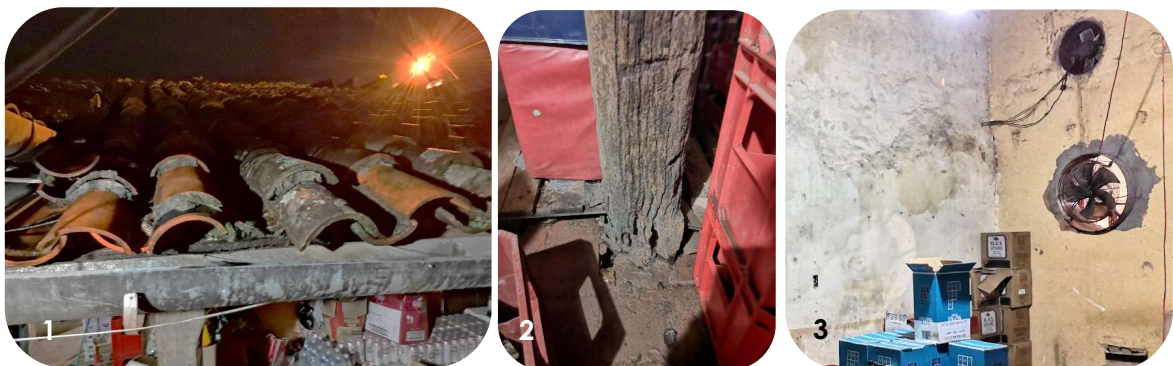
Detalles de algunas de las patologías constructivas encontradas. **1-** Vista del techo del bloque frontal desde el patio interior. Se observan tejas levantadas con presencia de moho y oxidación en la canaleta original. **2-** En uno de los pilares de madera de la galería se observa la acción de los agentes xilófagos (termitas), principalmente en la base del mismo. **3-** Vista interior del bloque posterior, en él, también se aprecian perforaciones en el muro para la inserción de dos ventiladores mecánicos.

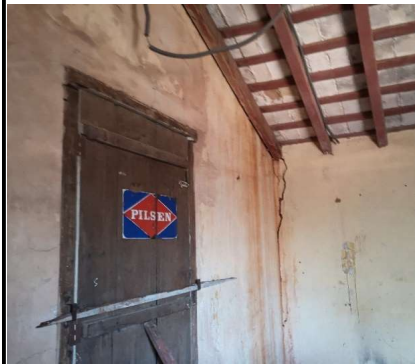
Habitación de la planta alta. En el muro se observan grietas estructurales y manchas.

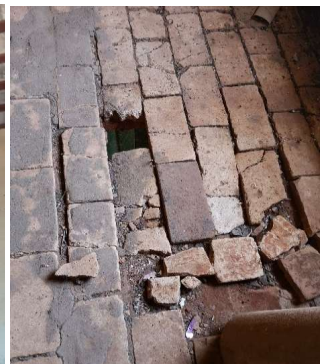
Pisos originales, con desprendimiento y rotura de material.

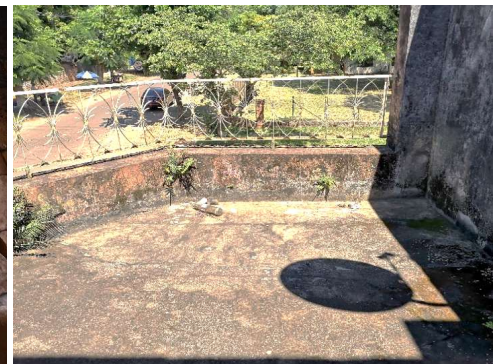
Azotea en planta alta con desagües pluviales obstruidos que dan paso a la acumulación de aguas y la consecuente filtración de las mismas al interior de la edificación.

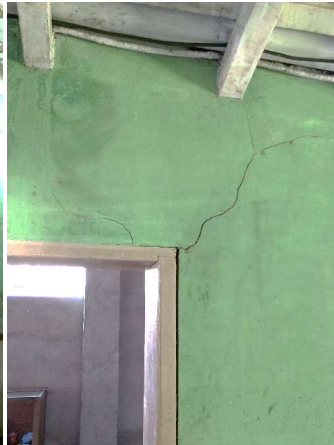
Grietas estructurales, probablemente como consecuencia de la incorporación y apoyo del techo de la edificación posterior sobre el muro.

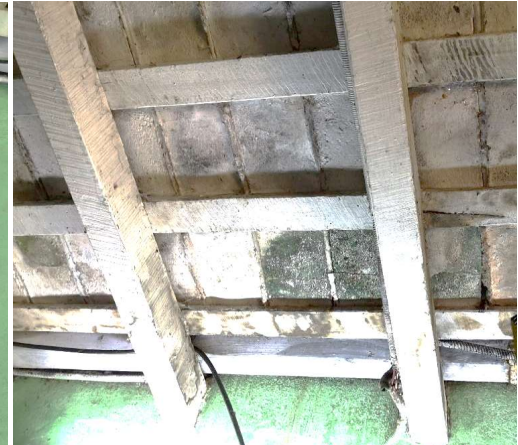
Techo perteneciente a la edificación posterior, conformado por tirantes, alfajías y tejuelitas, y que cuenta con la presencia de humedad debido a filtraciones.
