## **RESULTADO Nº3**

ESTRATEGIAS DE CONSOLIDACIÓN URBANÍSTICA  
PARA ASENTAMIENTOS PRECARIOS

# INFORME TÉCNICO SEMESTRAL

ESTUDIO DEL POTENCIAL DE DESARROLLO URBANO, SOCIAL Y ECONÓMICO DEL ÁREA COMPRENDIDA  
ENTRE EL PUERTO DE ASUNCIÓN E ITÁ PYTÁ PUNTA - PINV01-1264  
Agosto, 2025

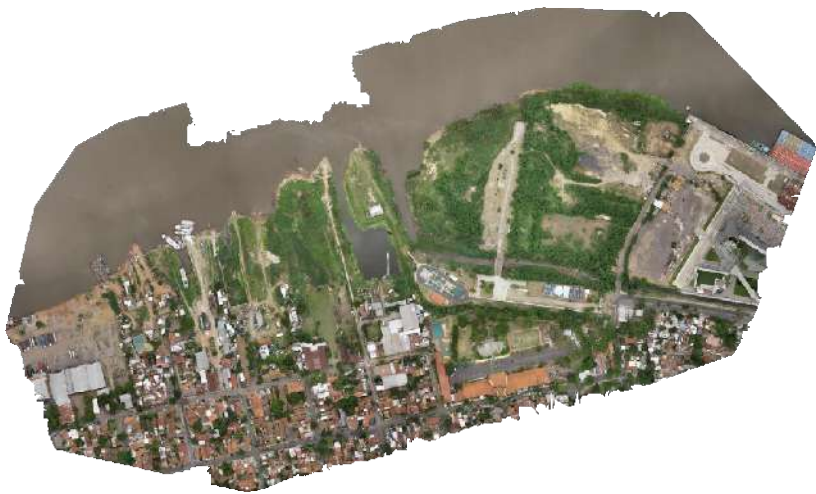
| Vuelo 1 - Parque de la Solidaridad | |
|---|---|
| Fecha: 10/12/2024 | Resolución: 3cm |
| Plataforma: UAV | Sensor: 1" CMOS Phantom 4RTK |

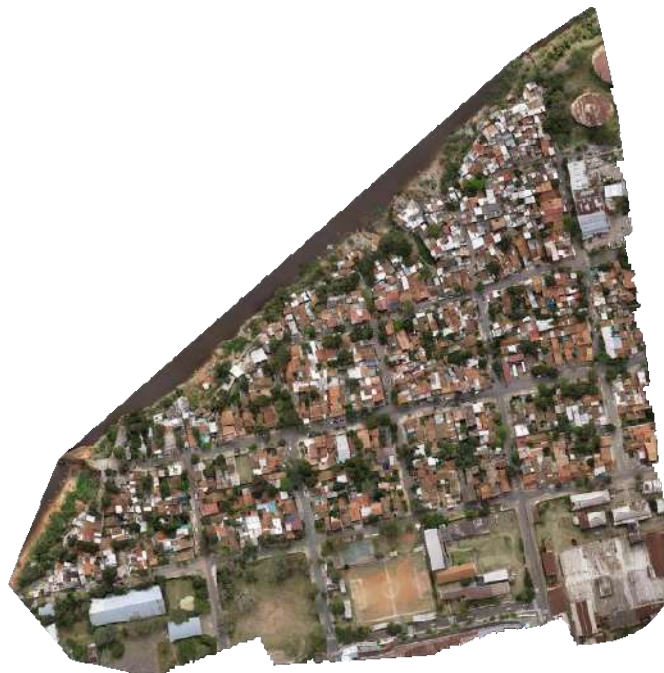
| Vuelo 2 - Calera Kue (01) | |
|---|---|
| <b>Fecha:</b> 01/15/2025 | <b>Resolución:</b> 3cm |
| <b>Plataforma:</b> UAV | <b>Sensor:</b> 1" CMOS Phantom 4RTK |

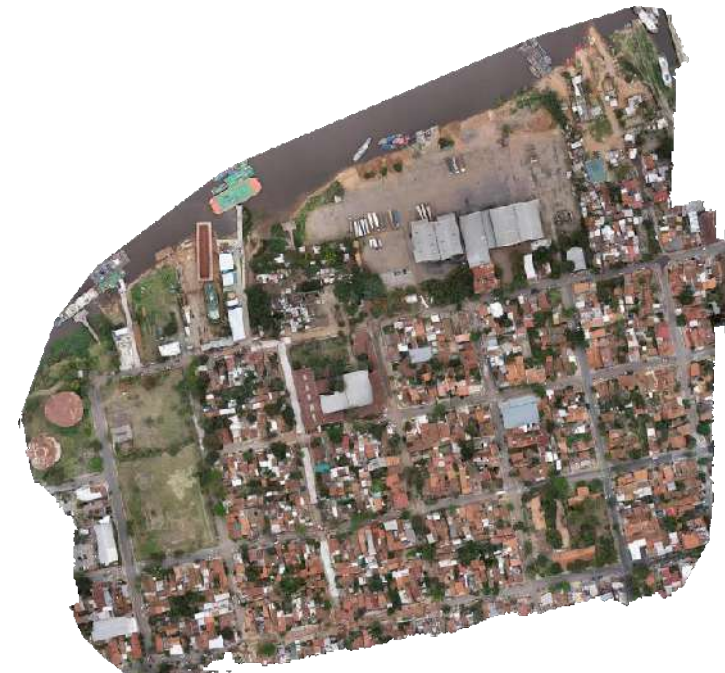
| Vuelo 3 - Calera Kue (02) | |
|---|---|
| <b>Fecha:</b> 01/15/2025 | <b>Resolución:</b> 3cm |
| <b>Plataforma:</b> UAV | <b>Sensor:</b> 1" CMOS Phantom 4RTK |

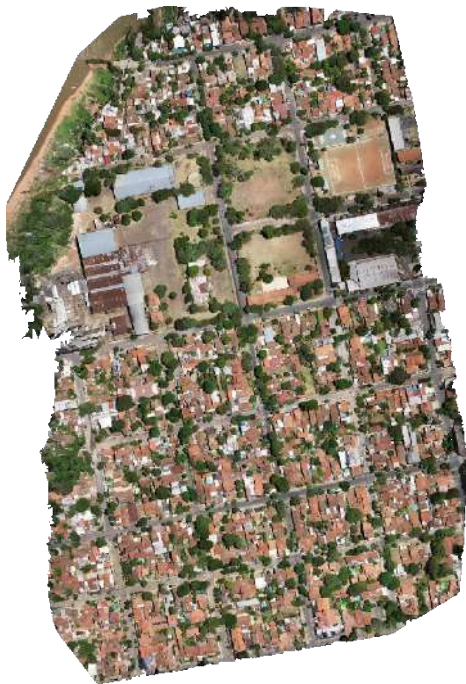
| Vuelo 4 - Subsector Sajonia | |
|---|---|
| <b>Fecha:</b> 26/01/2025 | <b>Resolución:</b> 2cm |
| <b>Plataforma:</b> UAV | <b>Sensor:</b> 1" CMOS Phantom 4RTK |

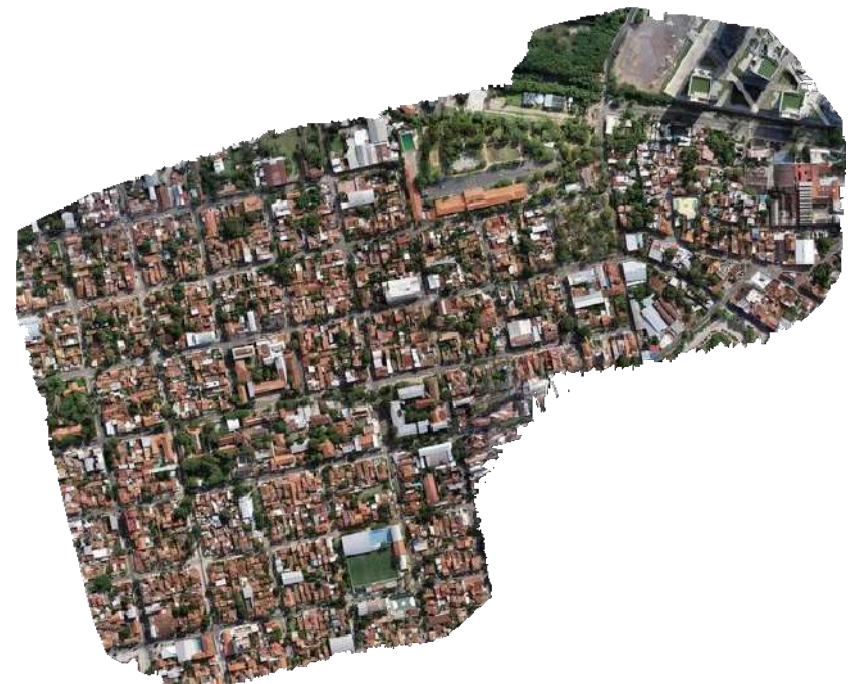
| Vuelo 5 - Dr. Francia (Este 1) | |
|---|---|
| <b>Fecha:</b> 17/02/2025 | <b>Resolución:</b> 3cm |
| <b>Plataforma:</b> UAV | <b>Sensor:</b> 1" CMOS Phantom 4RTK |

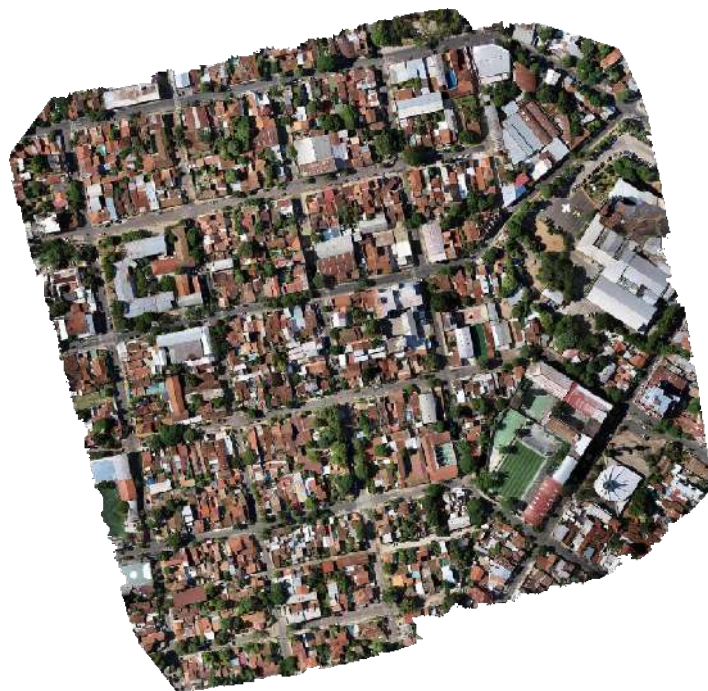
| Vuelo 6 - Dr. Francia (Este 2) | |
|---|---|
| <b>Fecha:</b> 24/02/2025 | <b>Resolución:</b> 2cm |
| <b>Plataforma:</b> UAV | <b>Sensor:</b> 1" CMOS Phantom 4RTK |

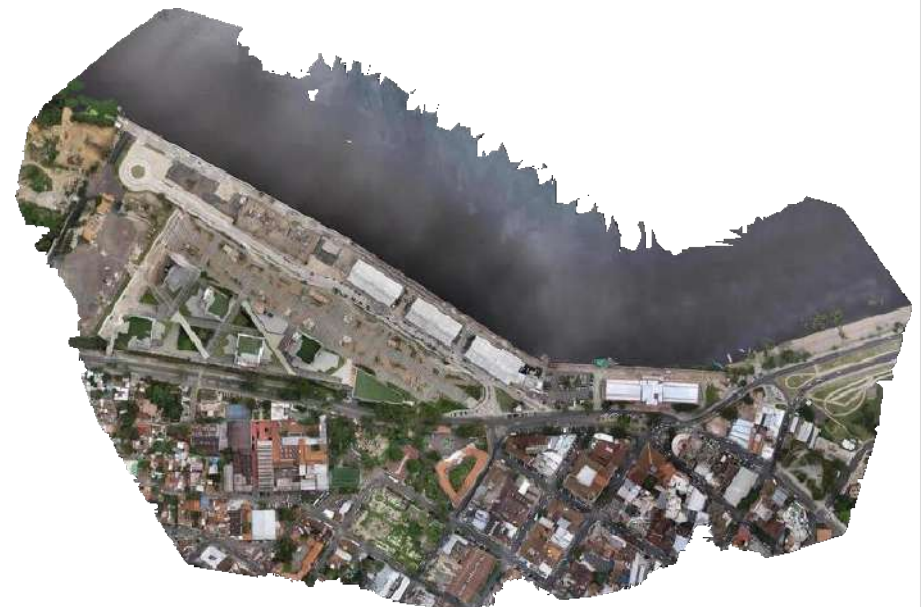
| Vuelo 7 - Puerto Histórico de Asunción | |
|---|---|
| <b>Fecha:</b> 08/05/2025 | <b>Resolución:</b> 3cm |
| <b>Plataforma:</b> UAV | <b>Sensor:</b> 1" CMOS Phantom 4RTK |

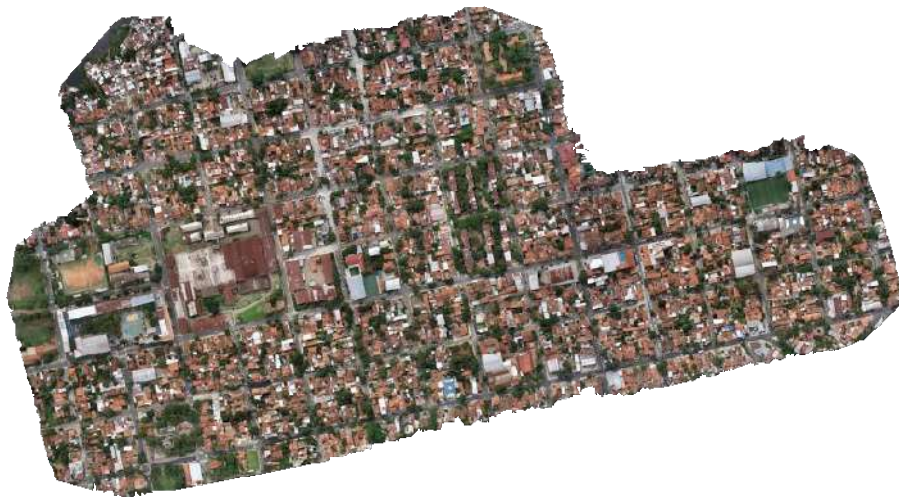
| Vuelo 8 - Dr. Francia (Oeste) | |
|---|---|
| <b>Fecha:</b> 17/05/2025 | <b>Resolución:</b> 3cm |
| <b>Plataforma:</b> UAV | <b>Sensor:</b> 1" CMOS Phantom 4RTK |

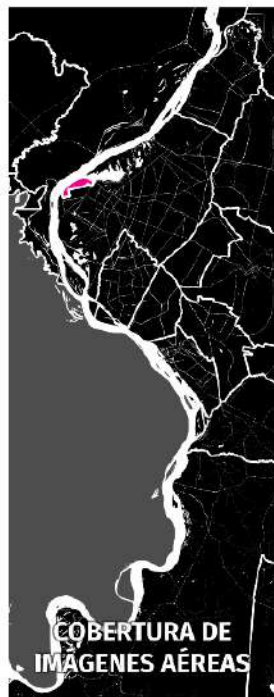
## COBERTURA DE IMÁGENES AÉREAS

ÁREA DE ESTUDIO  
(176.75ha)

8 vuelos ortorrectificados

281.12 Ha de cobertura

170.61 Ha de cobertura del  
área de estudio (95.5%)

En conjunto, los vuelos cubren 281,12 hectáreas del territorio, de las cuales 170,61 hectáreas corresponden a cobertura directa sobre el área de estudio (176,75 ha en total). **Esto representa un 95,5% de cobertura, por lo que se considera que el Resultado 3.2 ha sido debidamente alcanzado.**

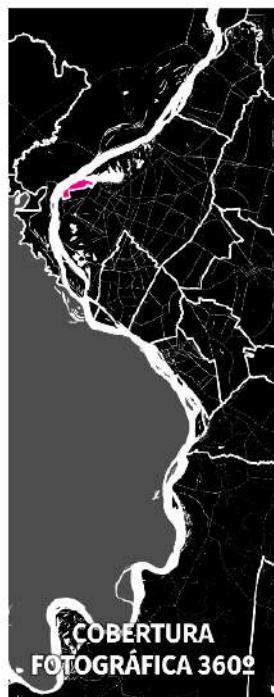
- ÁREA DE ESTUDIO**  
 (176.75ha)  
 Fotomapeo  
 complementario  
 29/05/2025  
 (18.96 km)
- Fotomapeo  
 ya realizado  
 (22.67 km)
- Fotomapeo  
 ya realizado /  
 fluvial  
 (9.00 km)
- Fotomapeo  
 no realizado  
 (0.78 km)

Se ha logrado una cobertura del 98.5 % de las calles dentro del área de estudio, lo que equivale a 50,63 Km recorridos y un total de 7.331 fotografías capturadas, alcanzando un promedio de 176 fotografías por kilómetro.

Esta cobertura abarca gran parte de los asentamientos precarios identificados; sin embargo, no fue posible realizar la captura fotográfica completa de los mismos mediante recorridos a pie de calle. Se trata de asentamientos conformados por comunidades cerradas, que no se han mostrado receptivas a la ejecución de este trabajo, a pesar de los esfuerzos del equipo técnico por establecer contacto y explicar los objetivos de la actividad. En este sentido, se destaca que 0.78km de pasillos peatonales, ubicados en el interior de los asentamientos San Francisco de Sales e Itá Pytá Punta, no han podido ser recorridos ni fotografiados, lo que representa el 1.5% de las calles del área de estudio.

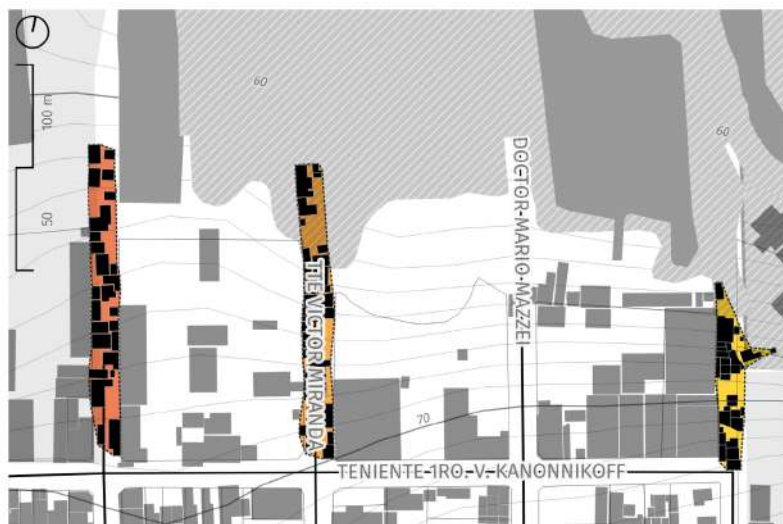
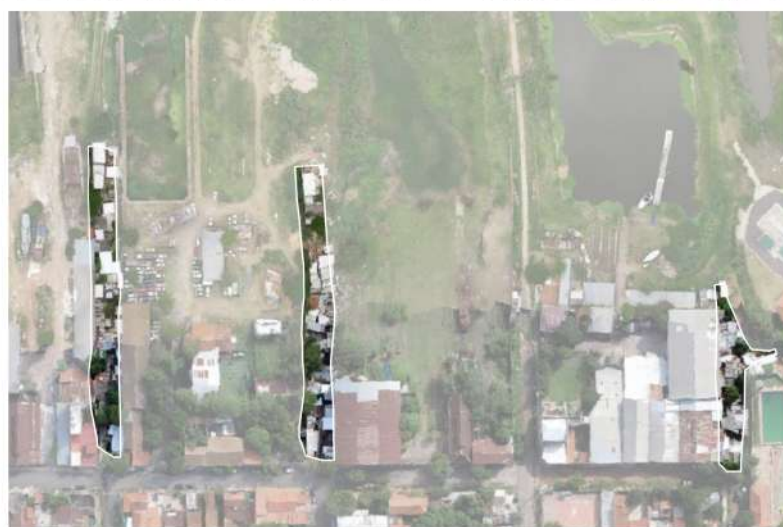
| Cod | Area (Ha) | Nombre | Cant. Edif. | Á. Edif. (m2) | Prom. Á. Edif. |
| P01-03 | 0.2 | Mayor Lagerenza | 25 | 1137.91 | 45.5164 |
| P01-02 | 0.2 | Tte. Victor Miranda | 37 | 1177.25 | 31.817568 |
| P01-01 | 0.11 | Tte. Pedro Rodi | 29 | 669.26 | 23.077931 |

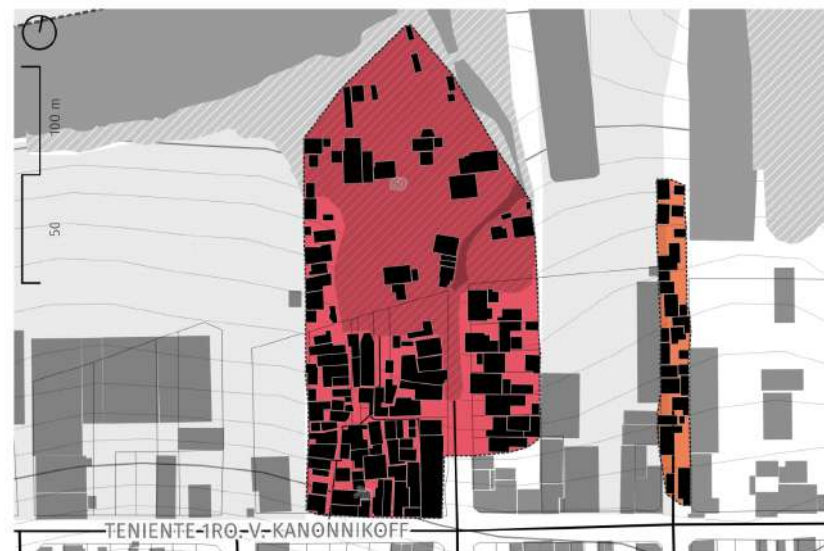
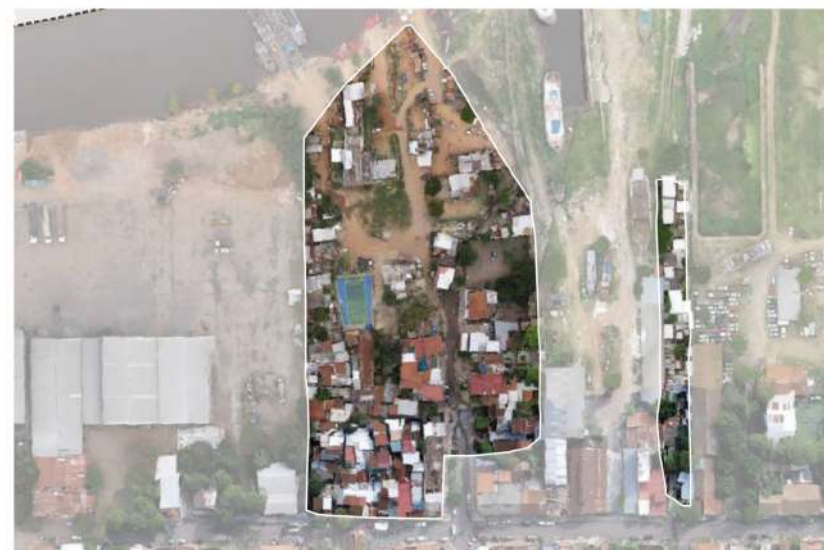
| Cod | Area (Ha) | Nombre | Cant. Edif. | Á. Edif. (m2) | Prom. Á. Edif. |
| P01-04 | 1.95 | San Francisco de Sales | 124 | 7379.02 | 59.508226 |

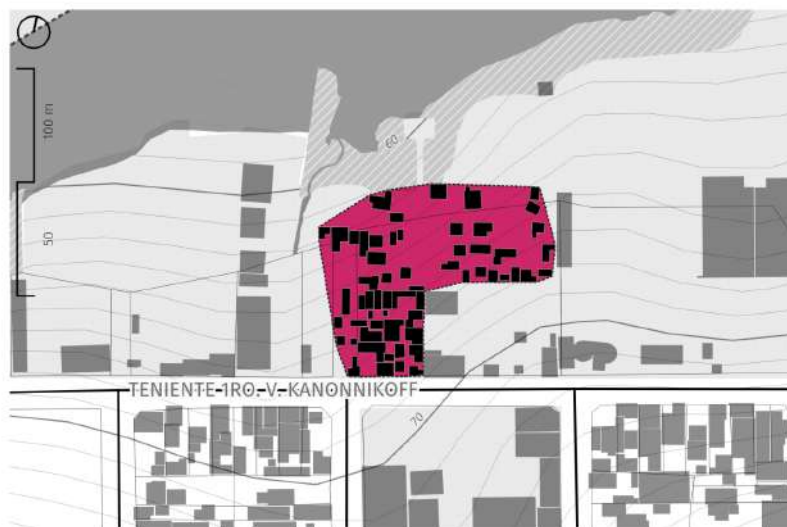
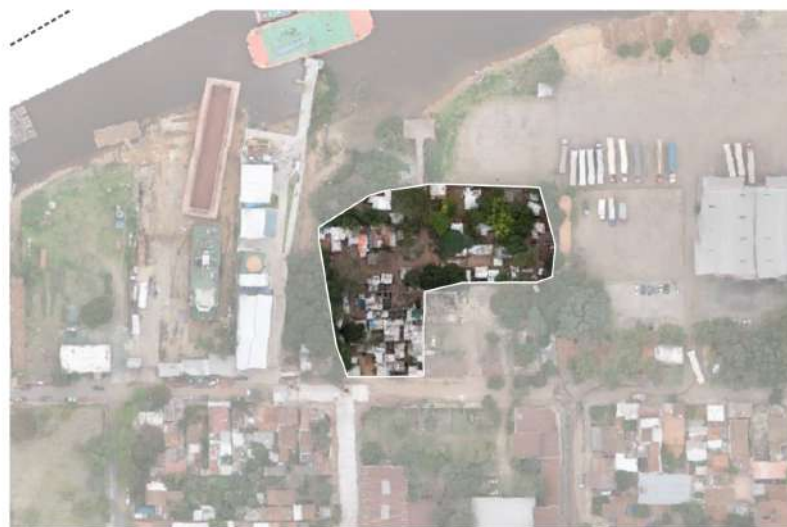
| Cod | Area (Ha) | Nombre | Cant. Edif. | Á. Edif. (m2) | Prom. Á. Edif. |
| P02-01 | 0.57 | CAPASA | 59 | 1905.05 | 32.288983 |

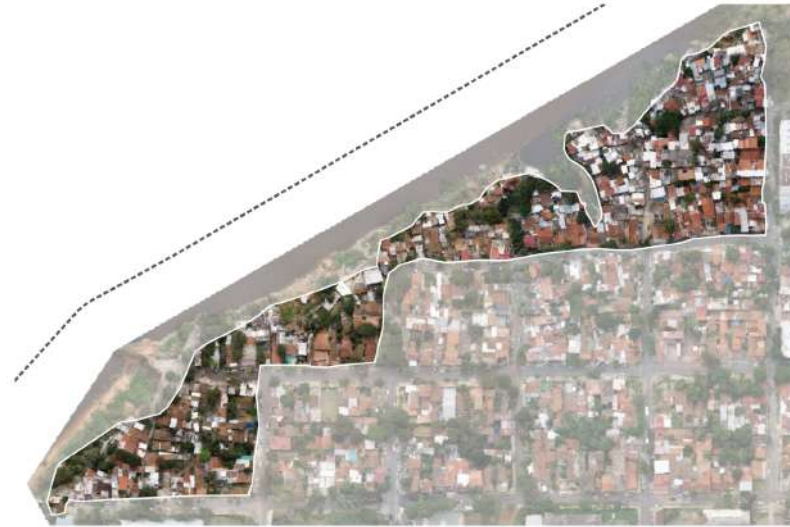
| Cod | Area (Ha) | Nombre | Cant. Edif. | Á. Edif. (m2) | Prom. Á. Edif. |
| P02-02 | 4.5 | Itá Pyta Punta | 394 | 23882 | 60.614213 |

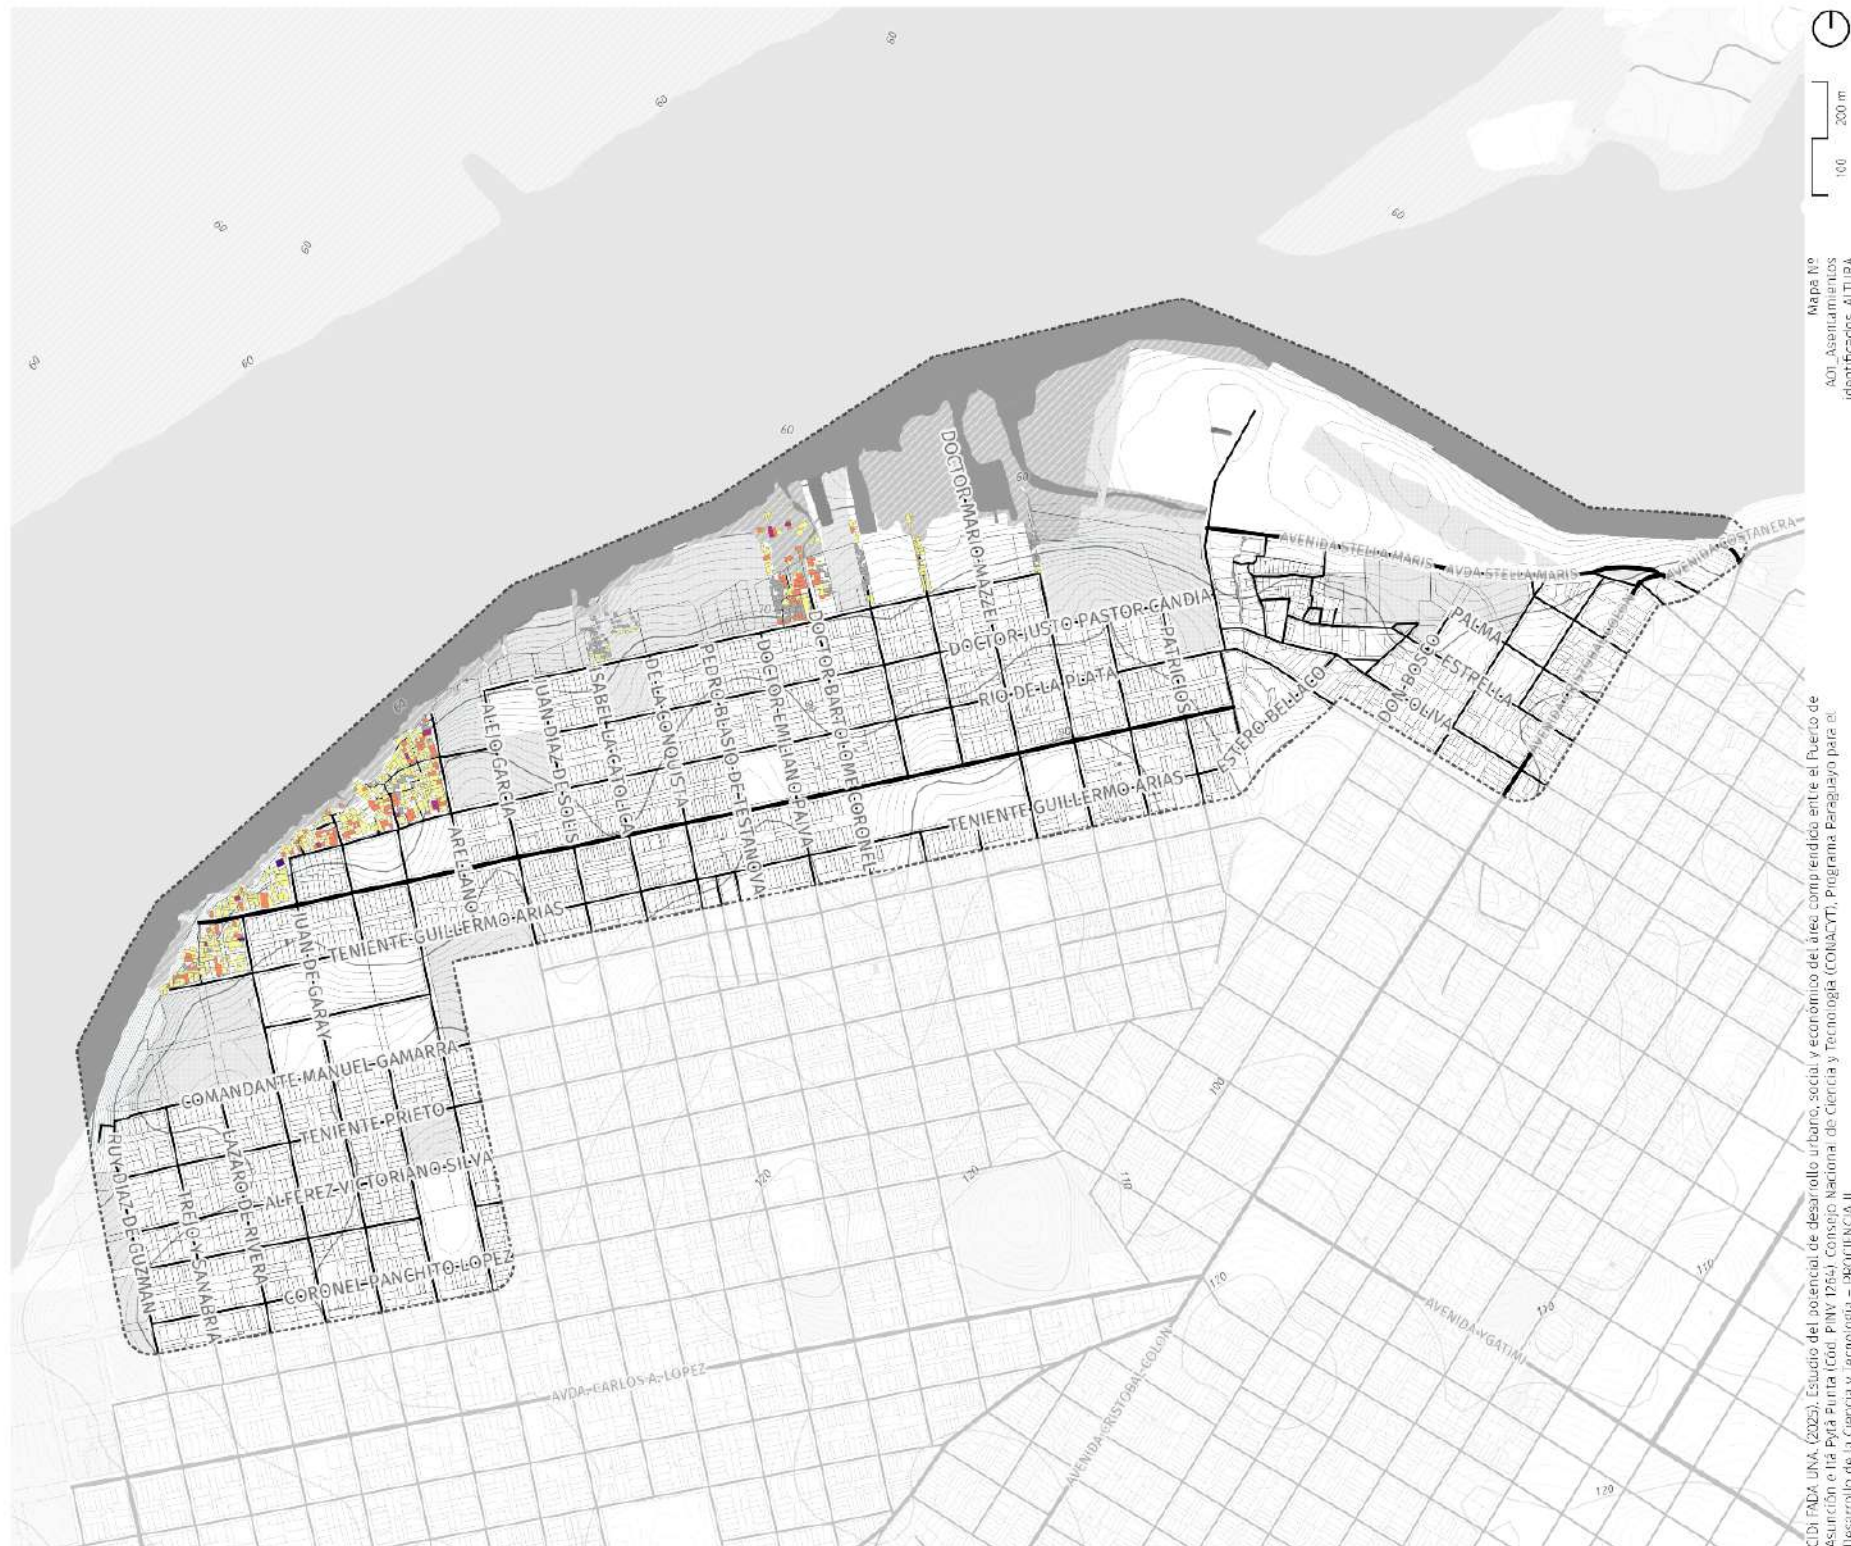
**ASENTAMIENTOS  
PRECARIOS  
IDENTIFICADOS  
ESTADO DE  
CONSERVACIÓN  
MATERIAL**

**Edificaciones categorizadas según estado de conservación material (668)**

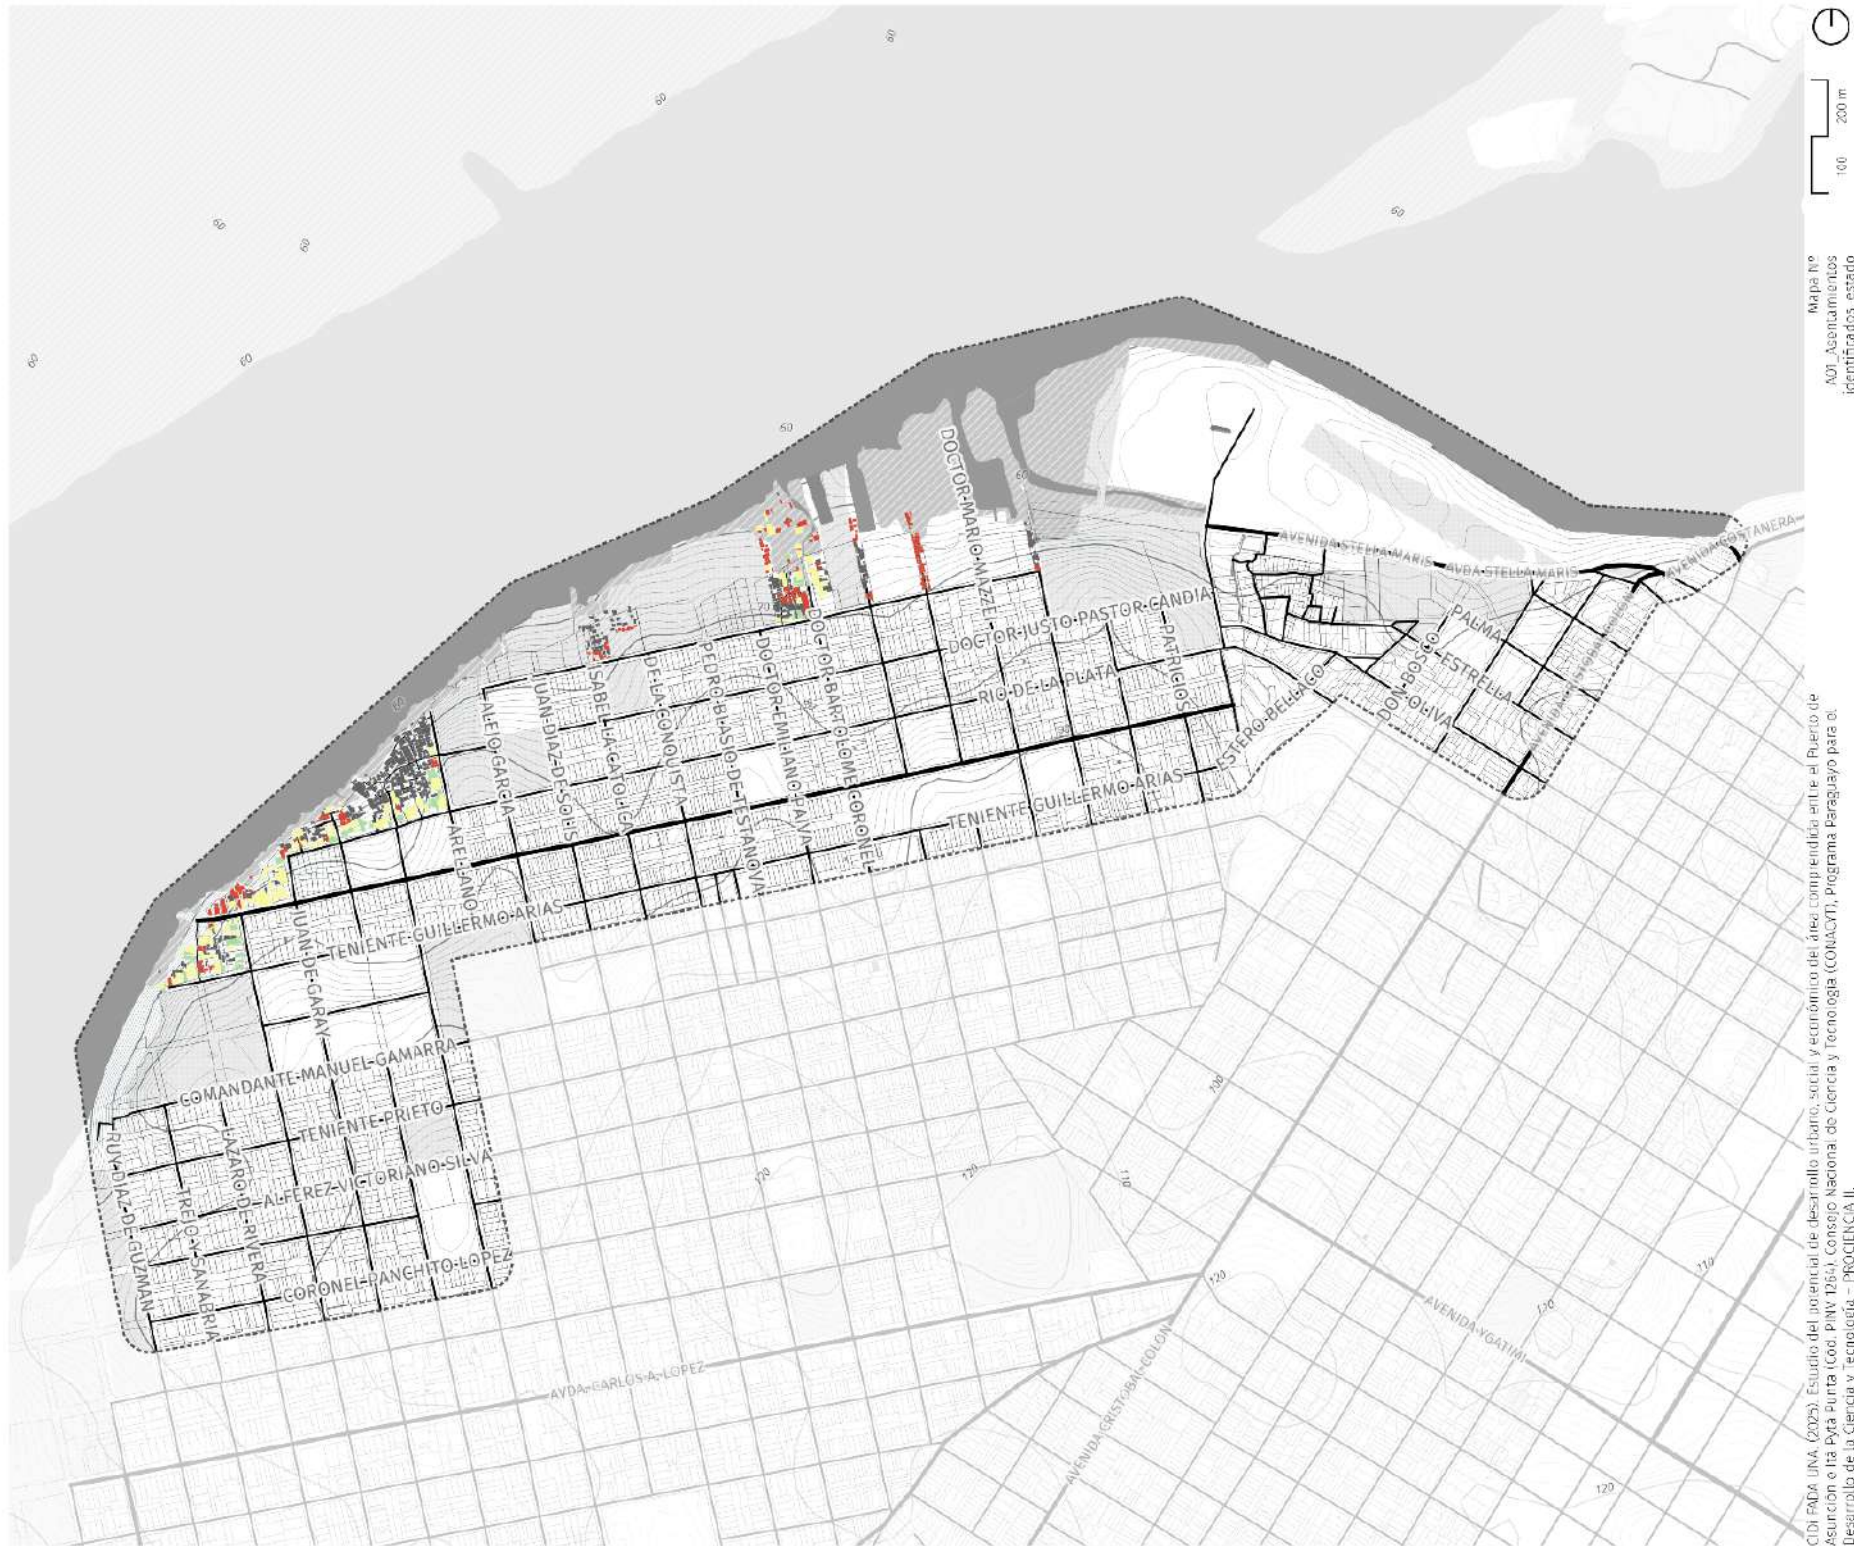
# ASENTAMIENTOS PREARIOS IDENTIFICADOS SUPERFICIE CONSTRUIDA

Edificaciones Clasificadas  
según Superficie  
Construida

- 5 - 38 (284)
- 38 - 70 (225)
- 70 - 116 (109)
- 116 - 196 (43)
- 196 - 394 (7)

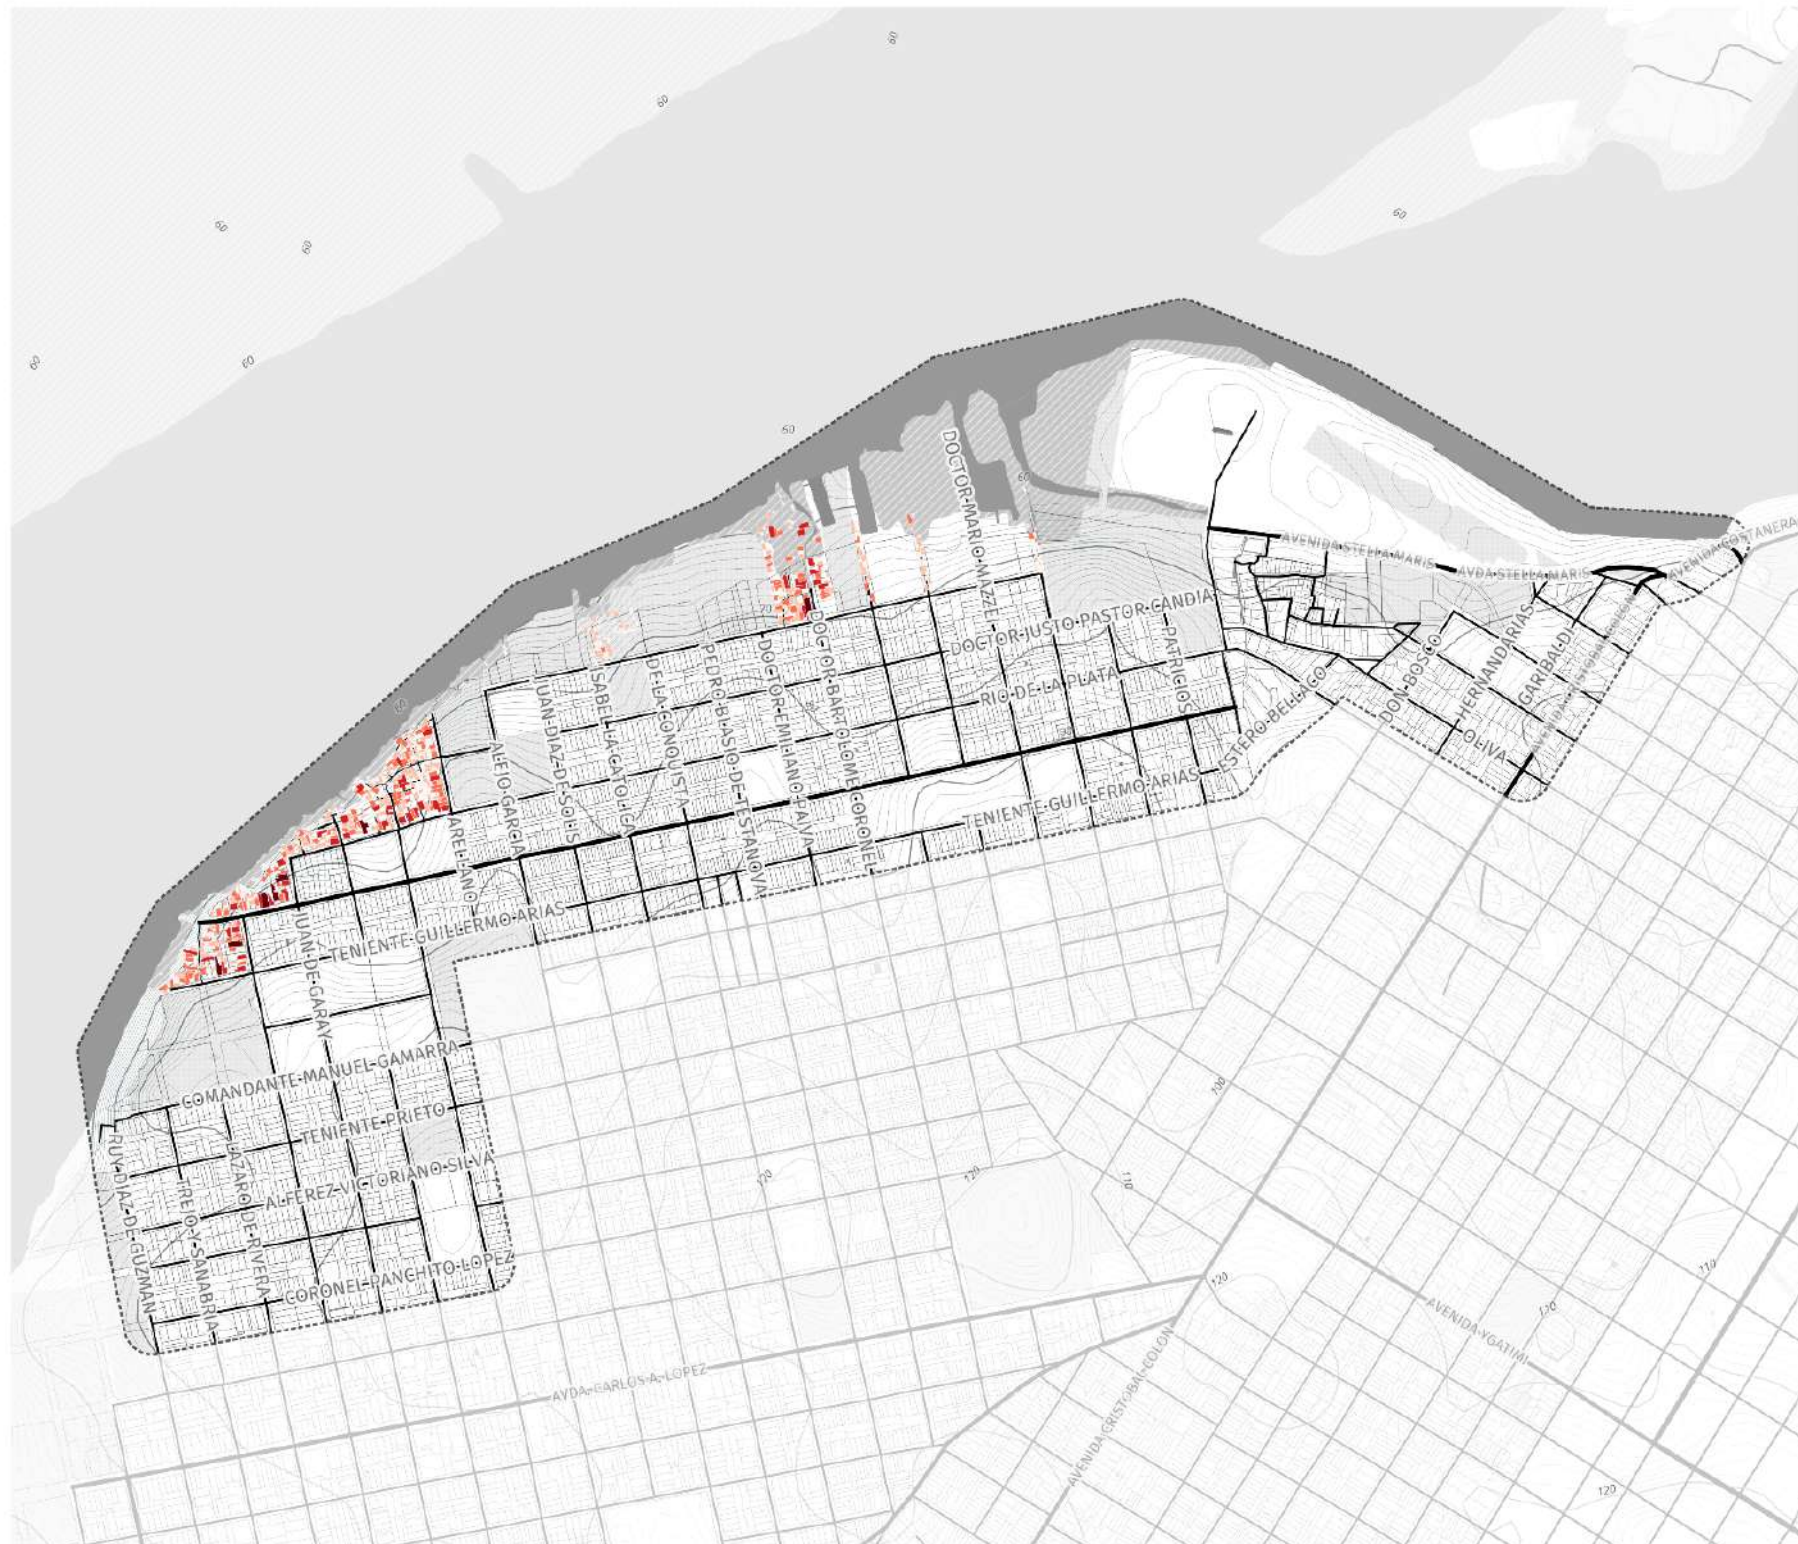
# ASENTAMIENTOS PREARIOS IDENTIFICADOS USOS PREDOMINANTES

Edificaciones categorizadas  
según uso predominante

- Comercial (5)
- Industrial (1)
- Residencial (314)
- Servicio General (4)
- Servicio Público (2)
- Uso Mixto (13)
- Desconocido (176)

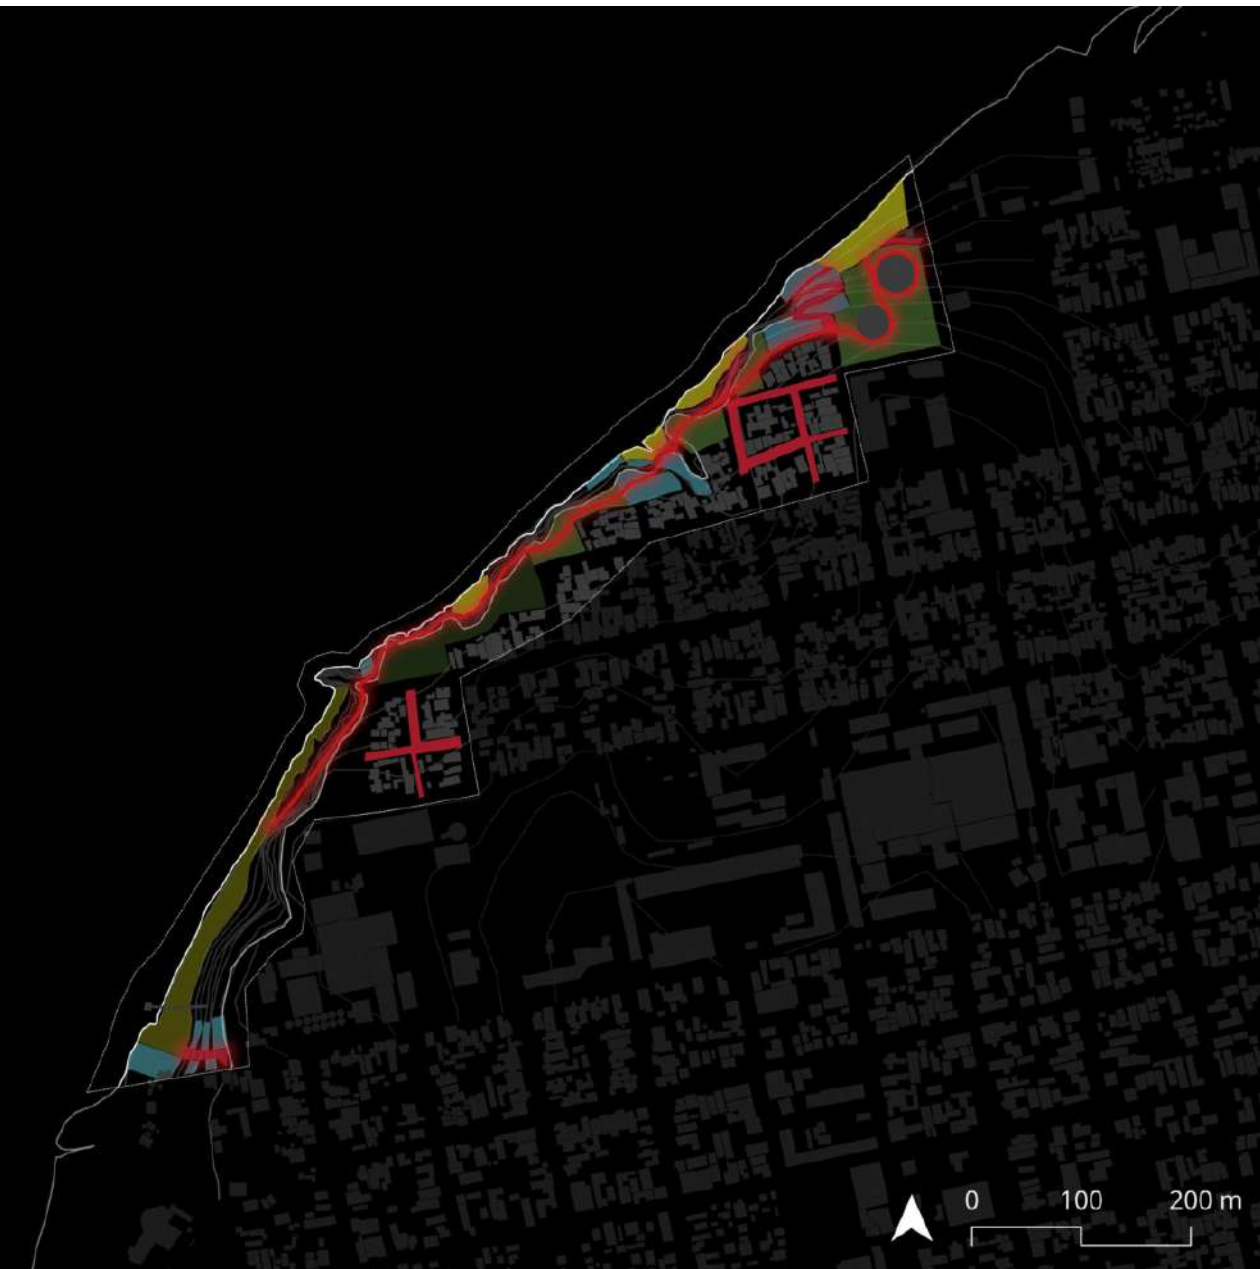
Imagen 16 - Mejora paisajística en Itá Pytâ Punta

## MEJORA DE ACANTILADOS

1. Filtrado de aguas residuales
2. Playas
3. Espacios en acantilados
4. Conexiones

Estas estrategias se visualizan en la imagen 16 a continuación.

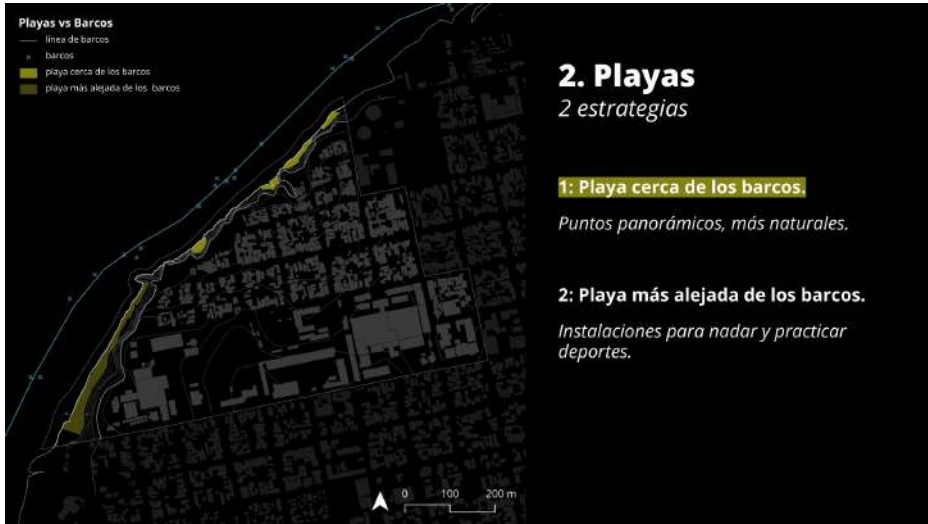
Imagen 19

Se propone el establecimiento de playas o puntos de contacto con el Río Paraguayo en dos modalidades:

- a. Playas naturales: Con puntos panorámicos y un enfoque más natural. Se sugieren piedras cúbicas de arenisca roja (como las misiones jesuíticas en Paraguay y la reserva de Barangaroo).
- b. Playas deportivas: Con instalaciones para nadar y practicar deportes. Incluye piscinas flotantes de madera (similares a las de París) y muelles flotantes para kayaks u otras embarcaciones pequeñas, así como un mirador en el antiguo muelle industrial.

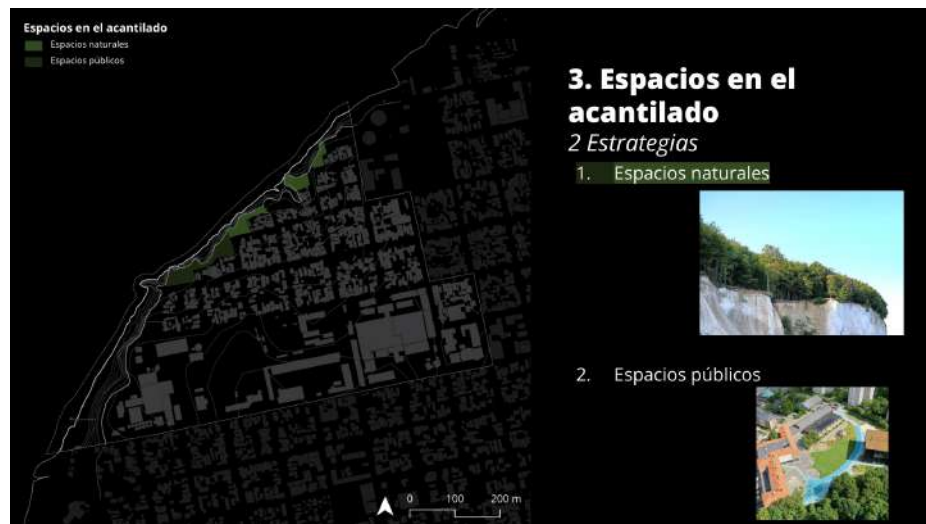
Imagen 22

3. Espacios en los acantilados (ver imagen 22)
  - a. Espacios naturales: destinados a la preservación o restauración de espacios con vegetación local.
  - b. Espacios públicos: destinados a actividades recreativas.

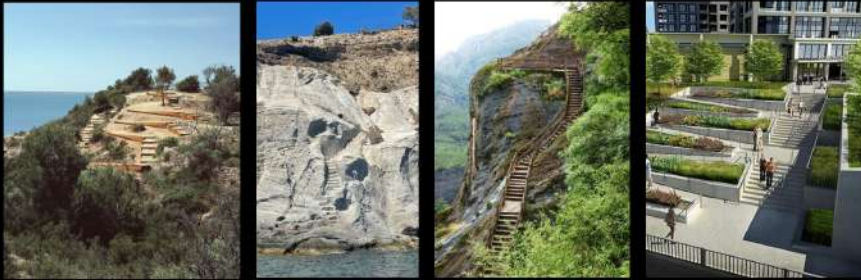
Imagen 26

### 4.3 Conexiones verticales

Escaleras en el acantilado para llegar a las playas

Escaleras más anchas en combinación con humedales artificiales

- c. Conexiones verticales con las playas: Escaleras en el acantilado para acceder a las playas, incluyendo escaleras más anchas combinadas con humedales artificiales.

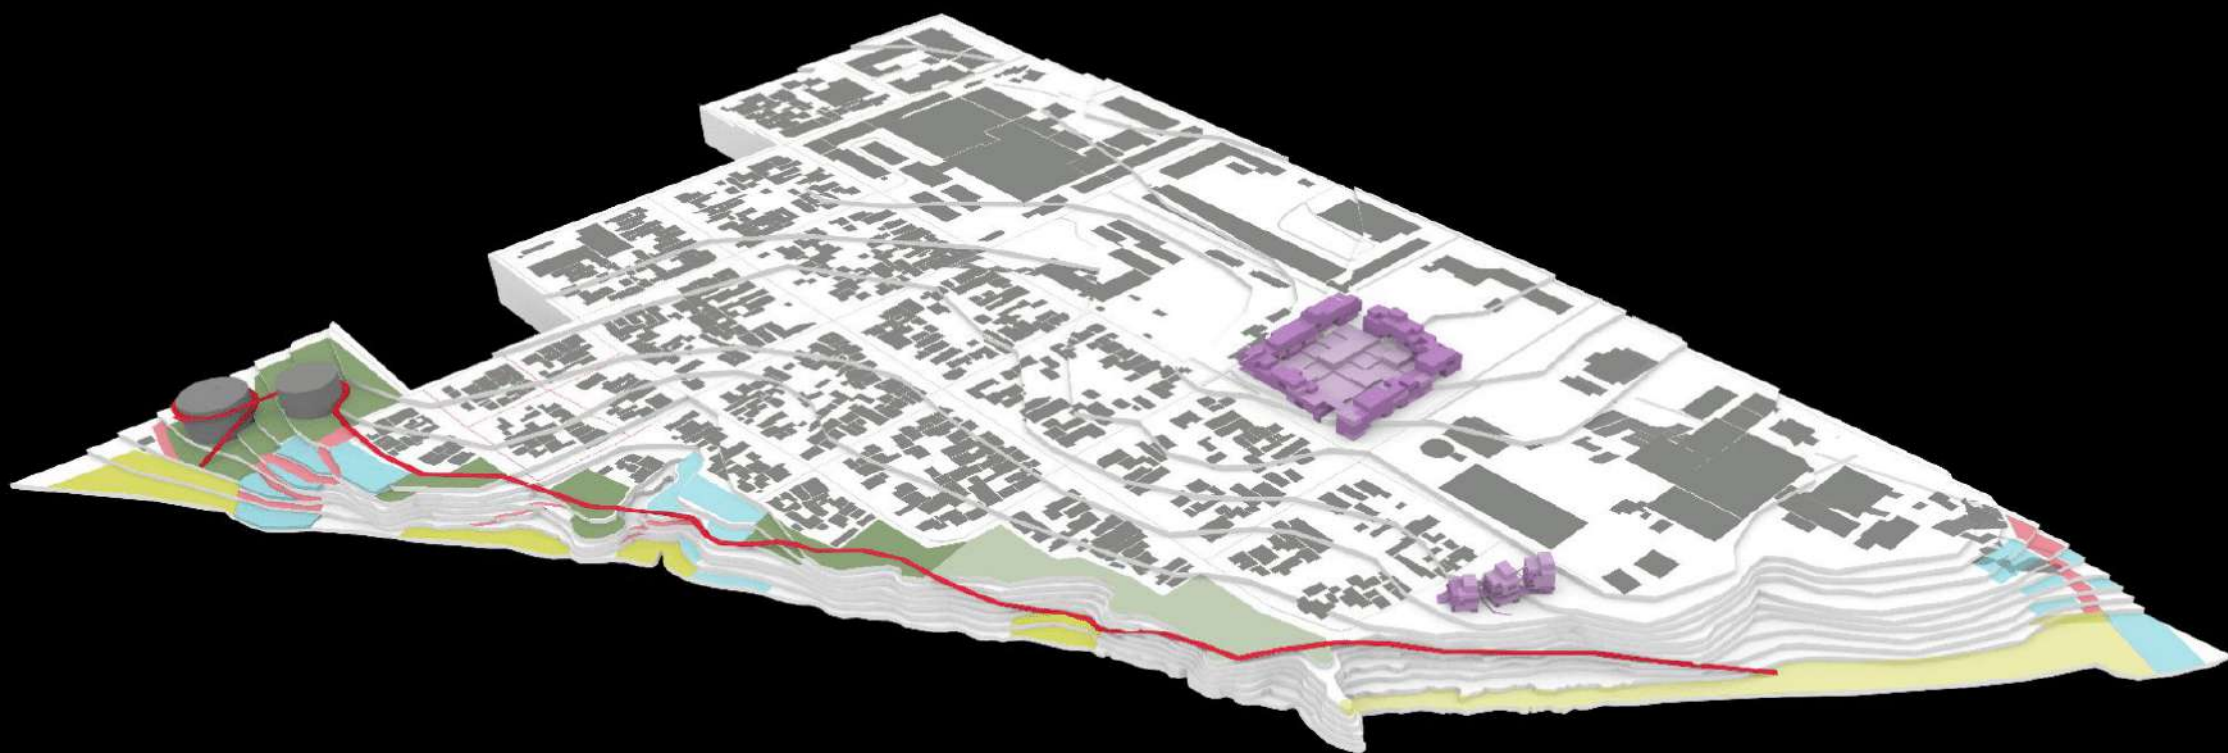
# DISEÑO TOTAL

En la imagen 29 se observa el diseño resultante de la aplicación de las estrategias de consolidación urbanística para asentamientos precarios en el sub-tramo 2.
