CARRERA DE ARQUITECTURA

**Pautas arquitectónicas para la revitalización del
arroyo Ferreira del Barrio San Vicente de Asunción
para el aprovechamiento como espacio público**

SAN LORENZO-PARAGUAY
MARZO - 2022

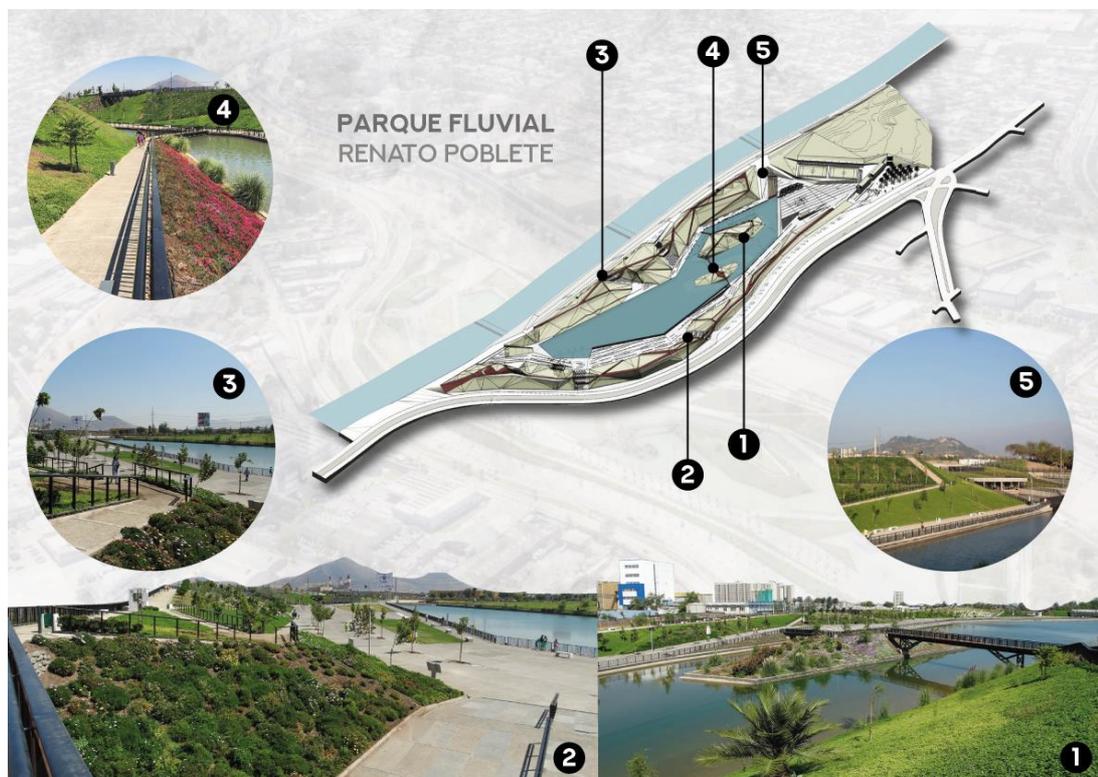
Ilustración 1: Parque Fluvial Renato Poblete

La idea de parque fluvial nace el 2001 con el objetivo principal de recuperar la rivera del Río Mapocho a través de la implementación de esclusas colapsables a lo largo de 34k de oriente a poniente. La intención original es generar diversos polos de desarrollo a lo largo del recorrido haciendo referencia a un Río navegable. Se plantea como una intervención urbana sustentable que no sólo rehabilita una zona degradada por la industria sino que también integra espacio público y cauce de un río, que requirió un manejo de las aguas. Con el objetivo de asegurar que se pueda captar agua durante todo el año (salvo en eventos de lluvia o crecidas) la toma de agua se sitúa inmediatamente aguas arriba de la segunda barrera inflable de goma (del tipo Rubber Dam). De este modo, la barrera, al elevar el nivel de agua en el río, permite conducir gravitacionalmente el agua hacia el brazo de río. Para evitar la entrada de objetos o de piedras grandes hacia el brazo de río, a la entrada de la entrada se considera una reja fija, que además se emplea en los miradores y sendas en altura.

Lo interesante de este caso radica en ser una intervención en un país de la región. Se generó un parque lineal inundable y con un diseño muy interesante a nivel arquitectónico y paisajístico. Se aprovechó una zona que estaba degradada, con espacios residuales, la cual, al ser intervenida genera la rehabilitación de la zona y un espacio público de esparcimiento para la ciudad, con valor medioambiental.

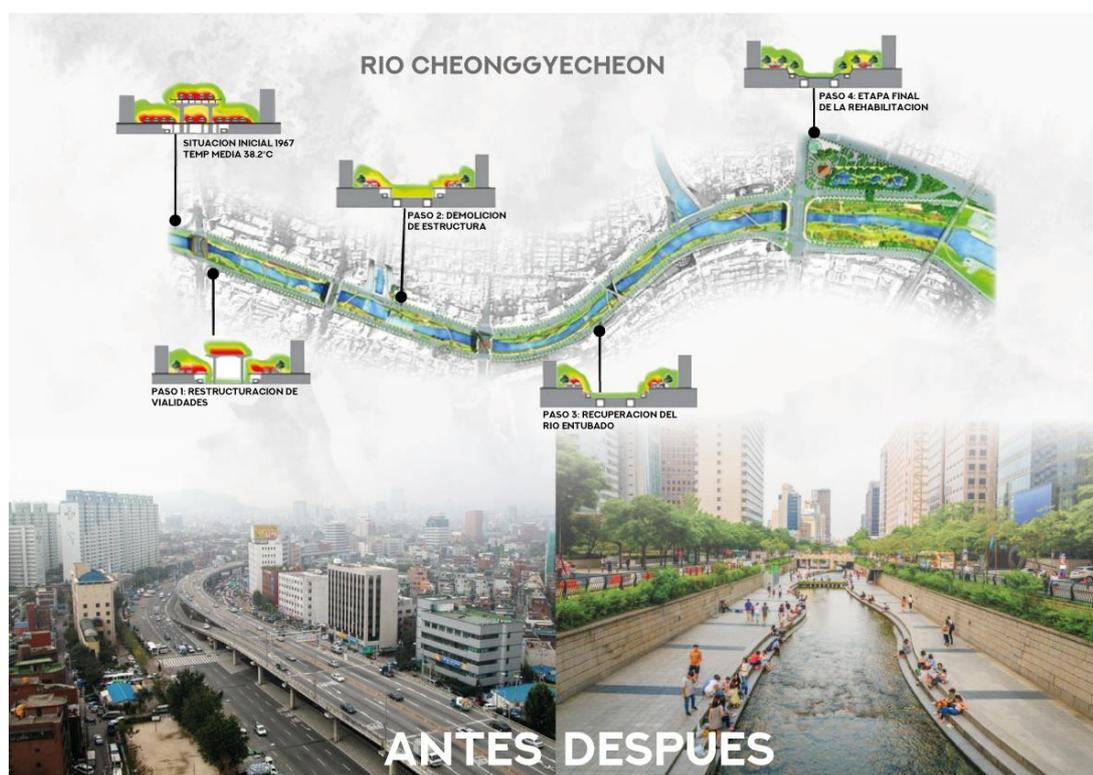
Ilustración 2: Río Cheonggyecheon

infraestructuras de hormigón para volver a dar espacio a ello. Los beneficios que esto generó en la ciudad fueron contundentes para dimensionar el gran potencial que tienen los arroyos urbanos a nivel económico, social, urbanístico y medioambiental.

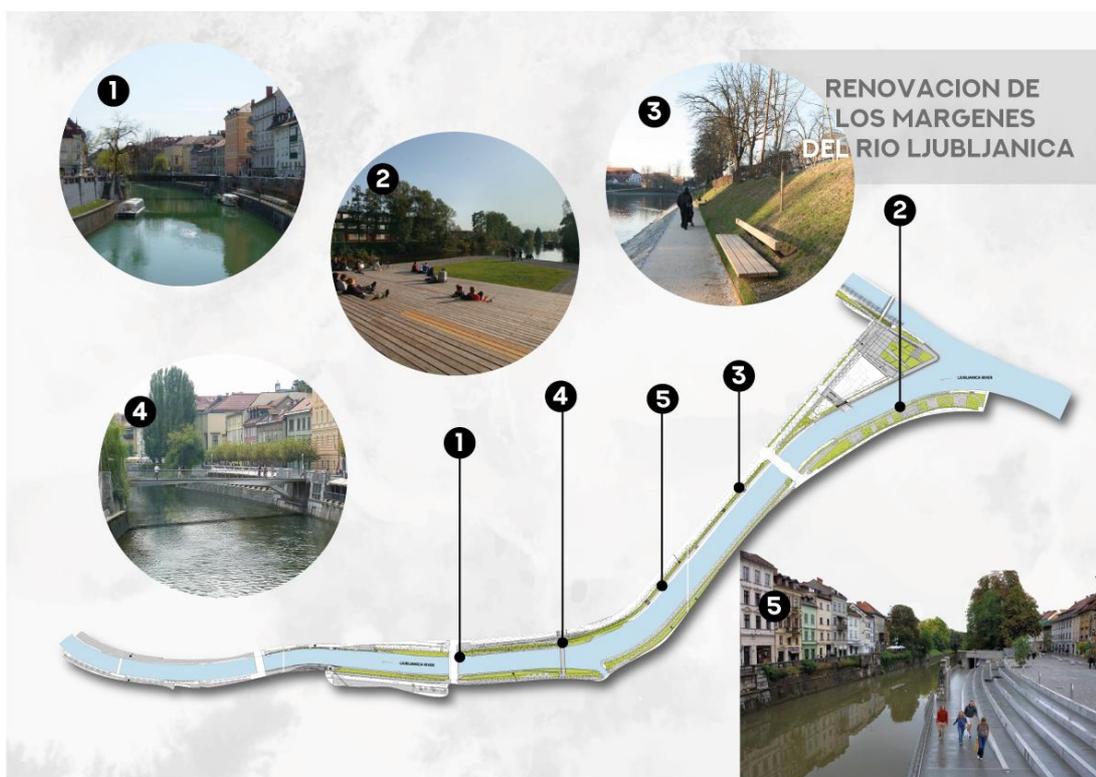
Ilustración 3: Renovación de las márgenes del Río Ljubljanica

En este caso se dieron varios tipos de intervenciones puntuales a lo largo de 2 kilómetros de las orillas del cauce hídrico con pasarelas peatonales y puentes que conectan puntos importantes de la ciudad, como el jardín botánico, parques y edificios históricos rehabilitando así espacios del casco histórico. También se generaron grandes graderías en voladizo que tienen vista a la ciudad y el río. Lo interesante de este caso es que se generó un espacio público alrededor del río, siendo este el principal elemento con distintos espacios y aristas dentro de un unísono.

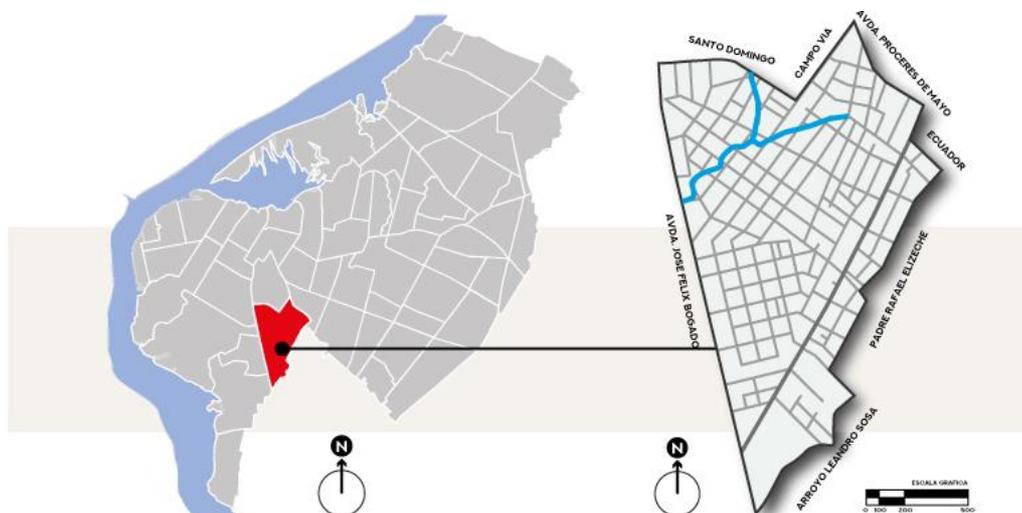
Ilustración 5: Localización del Barrio San Vicente de Asunción con énfasis en el arroyo Ferreira

Este barrio se encuentra limitado por las avenidas General Santos, Félix Bogado, y las calles lindantes con el Mercado Municipal Número 4. En él nace el Arroyo Ferreira, el cual pertenece al municipio de Asunción, Departamento Central de la República del Paraguay, con extensiones de 16.5 Km y de 8 Km del núcleo urbano de la Ciudad de Asunción, forma parte del acuífero Patiño y recorre la totalidad del polígono asunceno para desembocarse en el Río Paraguay. Específicamente tiene una longitud estimada de 4 kilómetros desde la naciente, y su desembocadura en el Bañado Sur/Río Paraguay. Las cuencas del Arroyo Ferreira se encuentran altamente urbanizada, prácticamente en su totalidad, alberga a parte del Mercado 4, zonas comerciales a lo largo de las principales calles, y áreas residenciales de media y alta densidad.

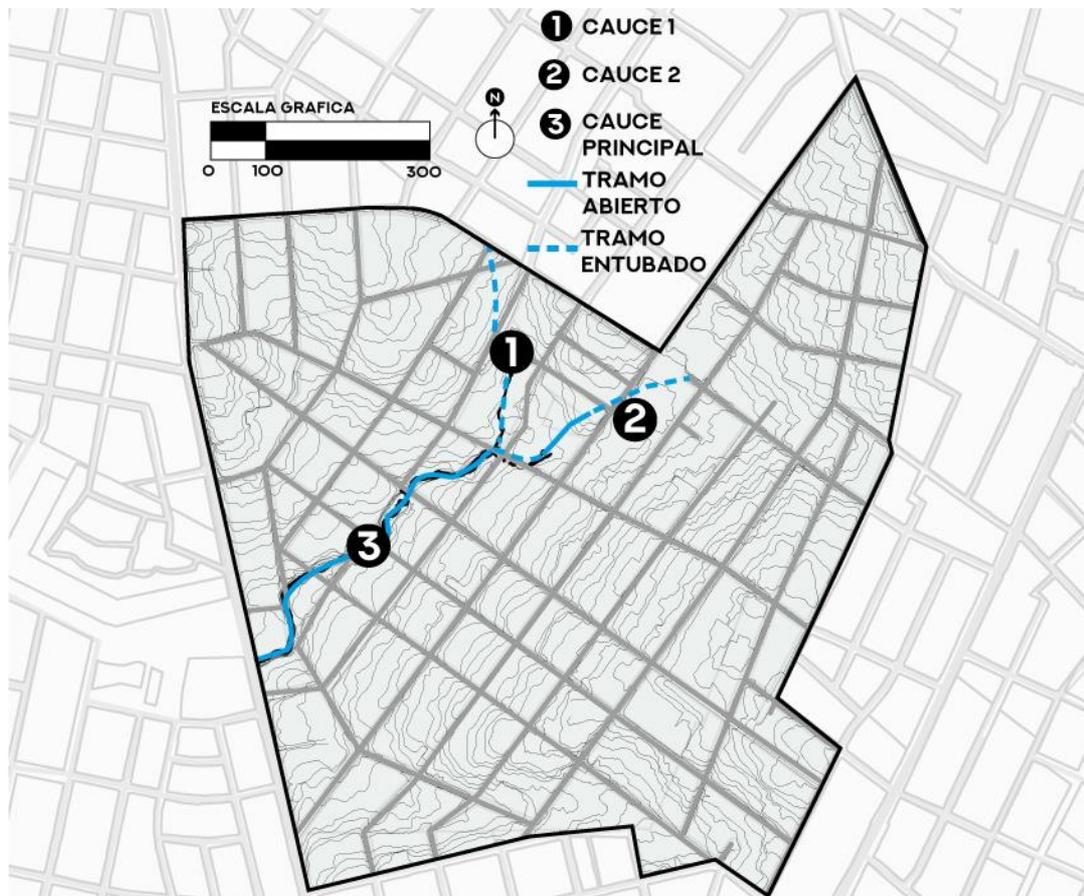
Ilustración 8: Hidrografía

Actualmente la cuenca hídrica presenta problemas críticos de deterioro visualizados a través de la pérdida del caudal de agua de los arroyos y ríos, un desorden urbanístico cercas de propiedades que bloquean el drenaje natural y provocan inundaciones constantes y un significativo grado de

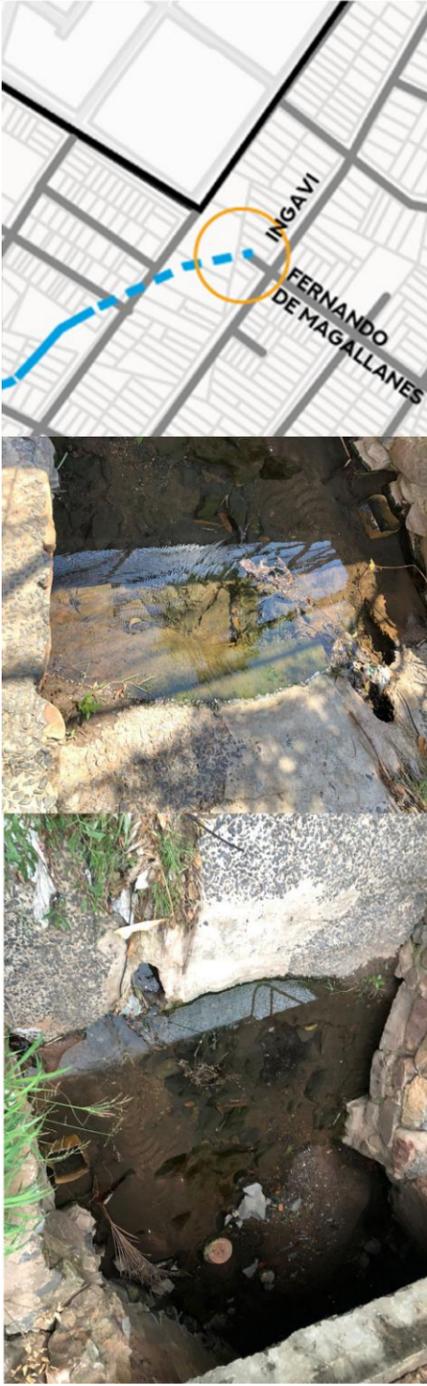
| PUNTO 1 | CONDICIONES DEL ARROYO | | AMENAZA | | VULNERABILIDAD | | CAPACIDAD | | RIESGOS | | |
|--|--|---|---|--|---|---|--|--|--|---|--|
| | | | La amenaza que se identifica es la presencia de basuras, que provocan contaminación del agua, el suelo. | | Falta de barrera de protección para evitar la contaminación del agua y del suelo a través del arrastre y arrojamiento de residuos sólidos orgánicos e inorgánicos por la acción humana. | | Fomentar la colaboración de los lugareños y autoridades para mejorar, señalar y cuidar la naciente y alrededores generando conciencia en los ciudadanos y pobladores de la zona. | | VERTIDOS Domiciliario NO Comercial NO Basura SI Desag. Alcantarilla NO Desag. Pluvial SI Otro - | | |
| | BORDES | Altura M. izq | 0,50m | FENÓMENOS | | ESTRUCT. DEL MEDIO | | POBLACION ORGANIZADA | | Desag. Alcantarilla NO | |
| | | Altura M. der | 0,50m | INUNDACIONES | | Fallas del suelo | NO | Tipo de organización | Municipal | Desag. Pluvial SI | |

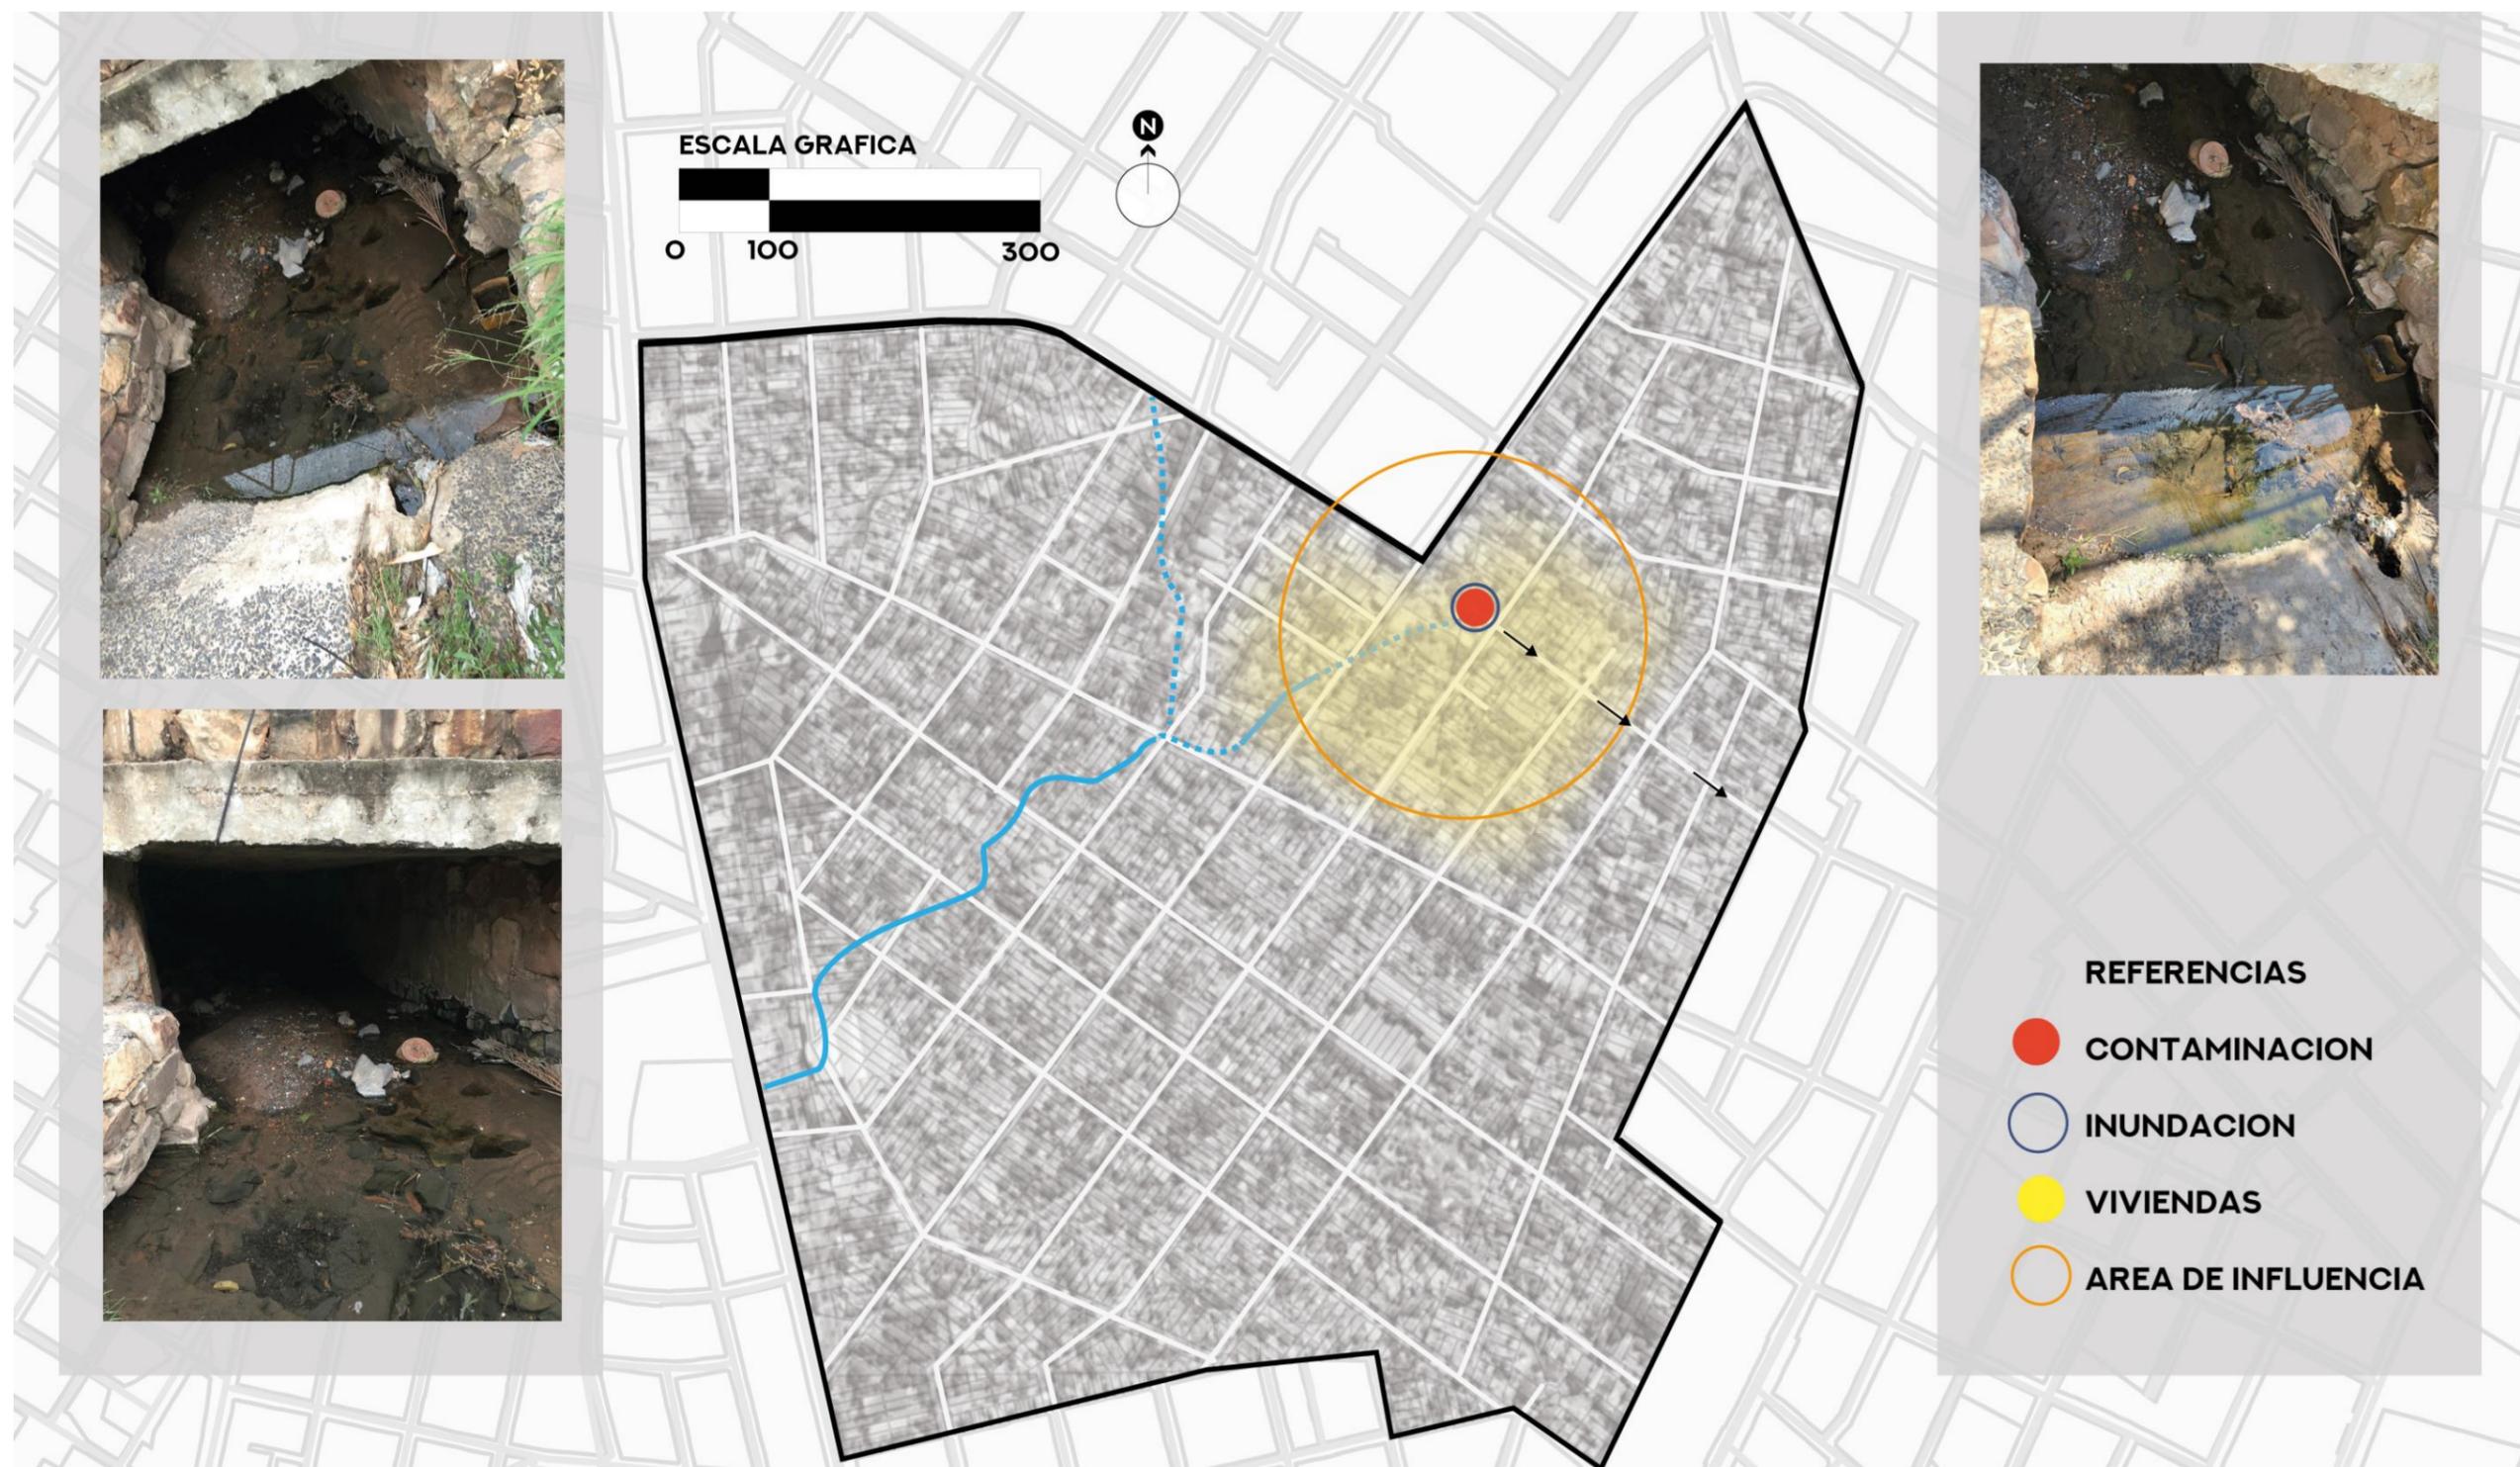
Ilustración 30: Riesgo urbano tramo1 del Arroyo Ortega

En este punto se analiza poca o nula probabilidad de inundación debido a que la naciente es un punto en el cual no se cuenta con el flujo suficiente para causar daños de este tipo.

El tramo 1 se considera vulnerable a la exposición por basuras y no menos importante la falta de barreras estructurales y naturales para su conservación natural. Se encuentra en un barrio residencial, la naciente recibe desechos y poco cuidado a su alrededor generando daños para el mismo y su biodiversidad. En este punto la inundación es baja debido al poco flujo de agua, se observa presencia de desechos sólidos en su mayoría, sin posibilidad de deslizamientos ya que cuenta con una estructura confortable. El derrumbe en este punto es bajo y prácticamente nulo.

En este punto se analiza la poca probabilidad de deslizamientos debido a que la naciente es un punto en el cual no se cuenta con el flujo suficiente para causar daños de este tipo además de contar con la infraestructura necesaria para evitarlo.

El tramo 1 se puede considerar como vulnerable a la exposición por basuras y no menos importante la falta de barreras estructurales y naturales para su conservación. Se encuentra en un barrio residencial, sin embargo, no se le da la importancia que merece, si no que recibe desechos de basuras y poco cuidado a su alrededor generando daños para el mismo y su biodiversidad.

En el tramo 1 la posibilidad de contaminación es alta debido a que la naciente se encuentra expuesta al arrojamiento de residuos sólidos y líquidos debido a que no cuenta con ninguna franja de protección ni barreras. El agua se observa incolora e inodora, contando con residuos sólidos en los bordes y en la superficie, en parte, la nula señalización colabora a que se siga desechando residuos en el punto, produciéndose la posible degradación del suelo y el agua.

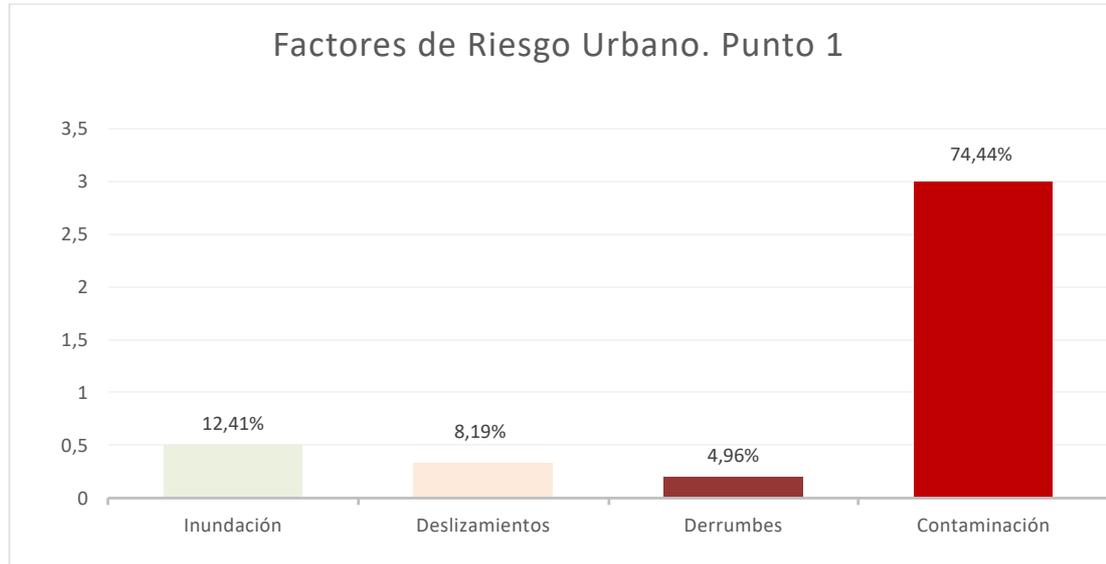
Ilustración 31: Factores de Riesgo Urbano del tramo

Los mayores riesgos están constituidos por la contaminación del entorno próximo a la masa de agua. El riesgo existente sería mayoritariamente de origen antrópico o generado por el ser humano.

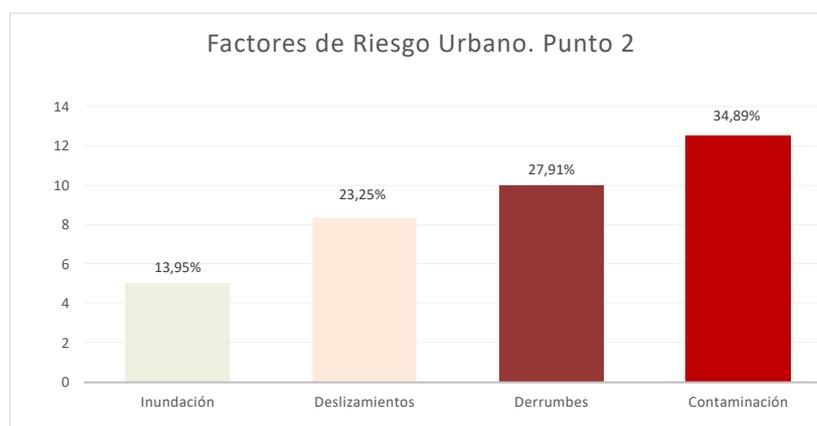
Ilustración 33: Factores de Riesgo Urbano del tramo

Los mayores riesgos son la contaminación del arroyo y su biodiversidad por su cercanía con las edificaciones y los desechos producidos y arrojados por estos. También los deslizamientos por la pobre infraestructura y pendiente elevada.

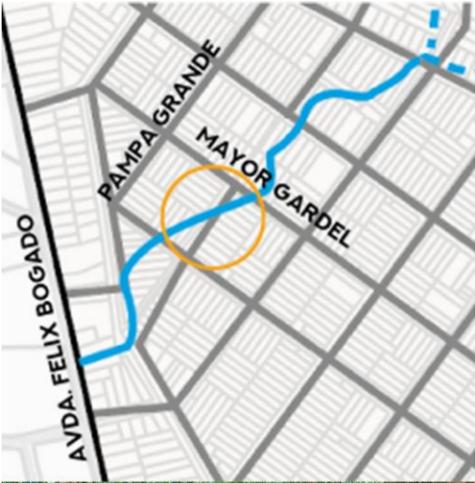
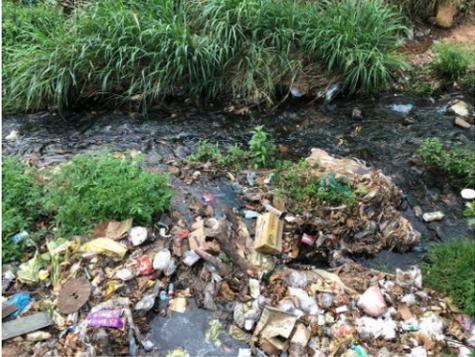
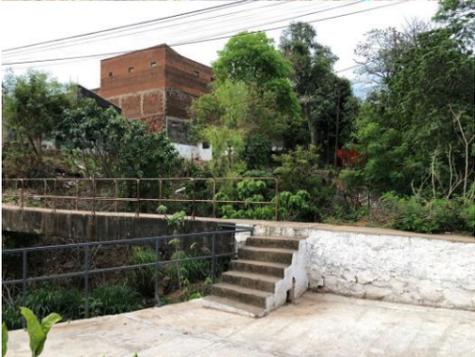
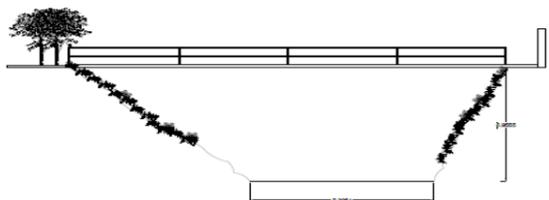
| PUNTO 3 | | CONDICIONES DEL ARROYO | | AMENAZA | | VULNERABILIDAD | | CAPACIDAD | | RIESGOS | | | |
|--|--|--|---|---|---|---|---|--|---|---|---|---|---|
| | | | | <p>La amenaza que se identifica son posibles vertidos de desagües cloacales de viviendas adyacentes, además de una considerable contaminación de basuras, restos orgánicos e inorgánicos.</p> | | <p>Falta de infraestructura y muros de contención lo que puede generar daños perjudiciales para los pobladores.</p> | | <p>Alto potencial como atractivo turístico y espacio público. A causa de la contaminación de basura, resultan gases y malos olores. Fomentar la colaboración de las autoridades y participación de la municipalidad.</p> | | <p>VERTIDOS</p> | | | |
| | | <p>BORDES</p> | | Altura M. izq | 5,90 m | <p>FENÓMENOS</p> | | <p>ESTRUCT. DEL MEDIO</p> | | <p>POBLACION ORGANIZADA</p> | | Domiciliario | SI |
| | | <p>PENDIENTE DEL BORDE</p> | | Altura M. der | 5,80 m | <p>INUNDACIONES</p> | | Fallas del suelo | SI | Tipo de organización | Municipal | Desag. Alcantarilla | SI |

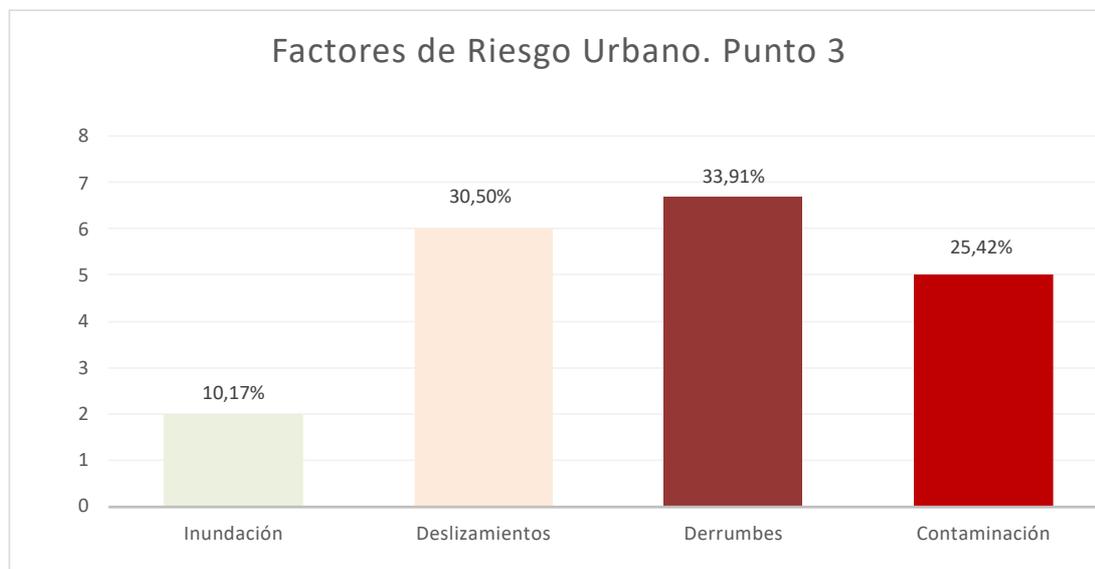
Ilustración 35: Factores de Riesgo Urbano del tramo

Los mayores riesgos son la contaminación del arroyo y su biodiversidad por su cercanía con las edificaciones y los desechos producidos y arrojados por estos. También los deslizamientos por la pobre infraestructura y pendiente elevada.

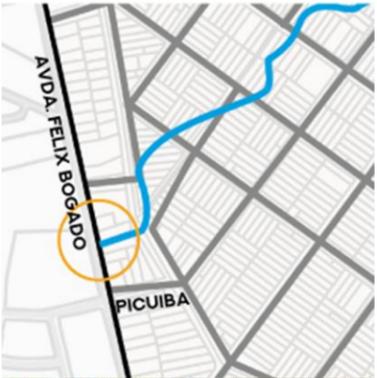
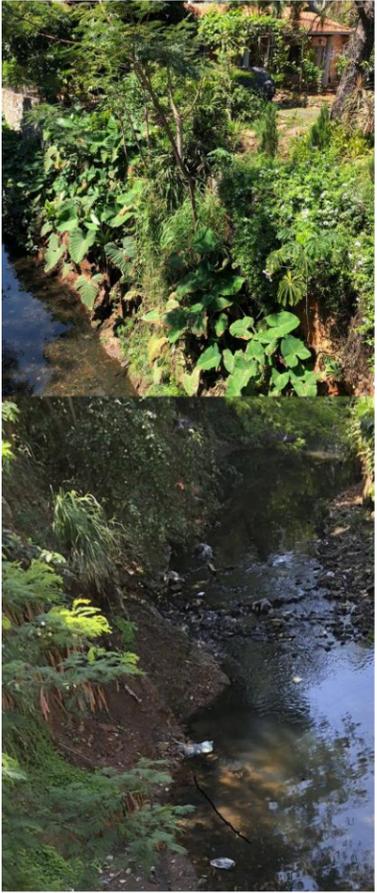
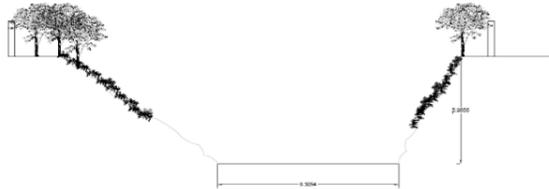
| PUNTO 4 | | CONDICIONES DEL ARROYO | | AMENAZA | | VULNERABILIDAD | | CAPACIDAD | | RIESGOS | |
|--|--|---|--|---|--|---|--|---|---|---|--|
| | | | <p>La amenaza que se identifica son los posibles vertidos de desagües cloacales de viviendas adyacentes, además de mayor exposición a la contaminación por la intersección con Félix Bogado.</p> | | <p>Falta de infraestructura como muros de contención lo cual puede generar derrumbes y deslizamientos.</p> | | <p>Alto potencial como atractivo turístico y espacio público ante la alta concurrencia de personas en la avenida. También a modo de mitigación de la contaminación de gases emitidos por los autos con la posibilidad de tener una vegetación y arborización más frondosa.</p> | | <p>VERTIDOS</p> | | |
| | <p>Domiciliario SI</p> <p>Comercial NO</p> <p>Basura SI</p> <p>Desag. Alcantarilla SI</p> <p>Desag. Pluvial SI</p> <p>Otro -</p> | | | | | | | | | | |
| | <p>BORDES</p> <p>Altura M. izq 6m</p> <p>Altura M. der 6,80 m</p> | | <p>FENÓMENOS</p> <p>INUNDACIONES</p> | | <p>ESTRUCT. DEL MEDIO</p> <p>Fallas del suelo SI</p> <p>Ausencia de veg NO</p> | | <p>POBLACION ORGANIZADA</p> <p>Tipo de organización Municipal</p> <p>Referente Social Municipal</p> | | <p>Desag. Alcantarilla SI</p> <p>Desag. Pluvial SI</p> <p>Otro -</p> | | |

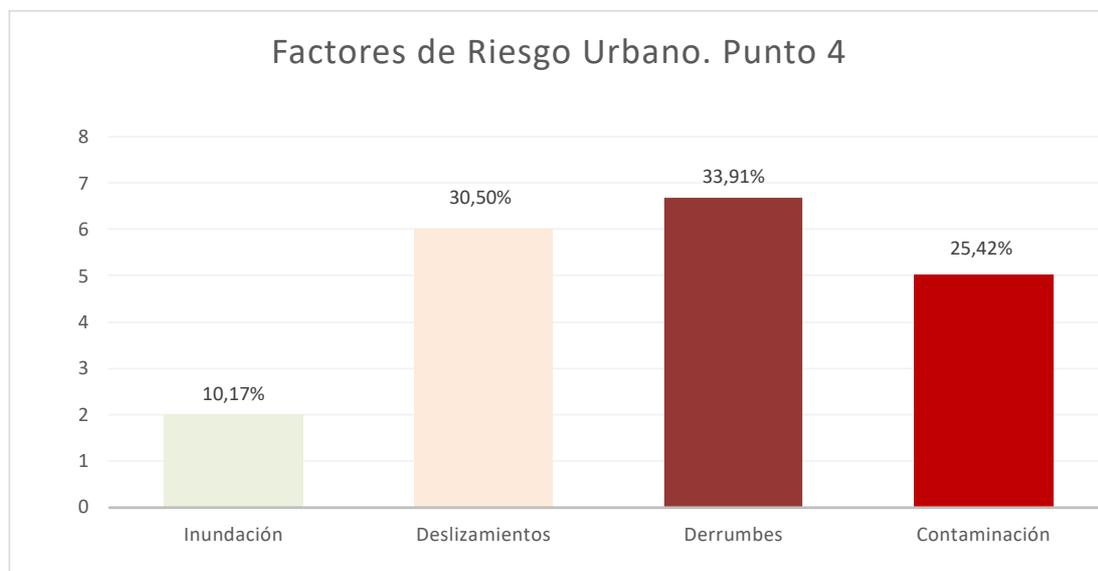
Ilustración 37: Factores de Riesgo Urbano del tramo 4

Los mayores riesgos están constituidos por el derrumbe y el deslizamiento del entorno próximo a la masa de agua y sus bordes.

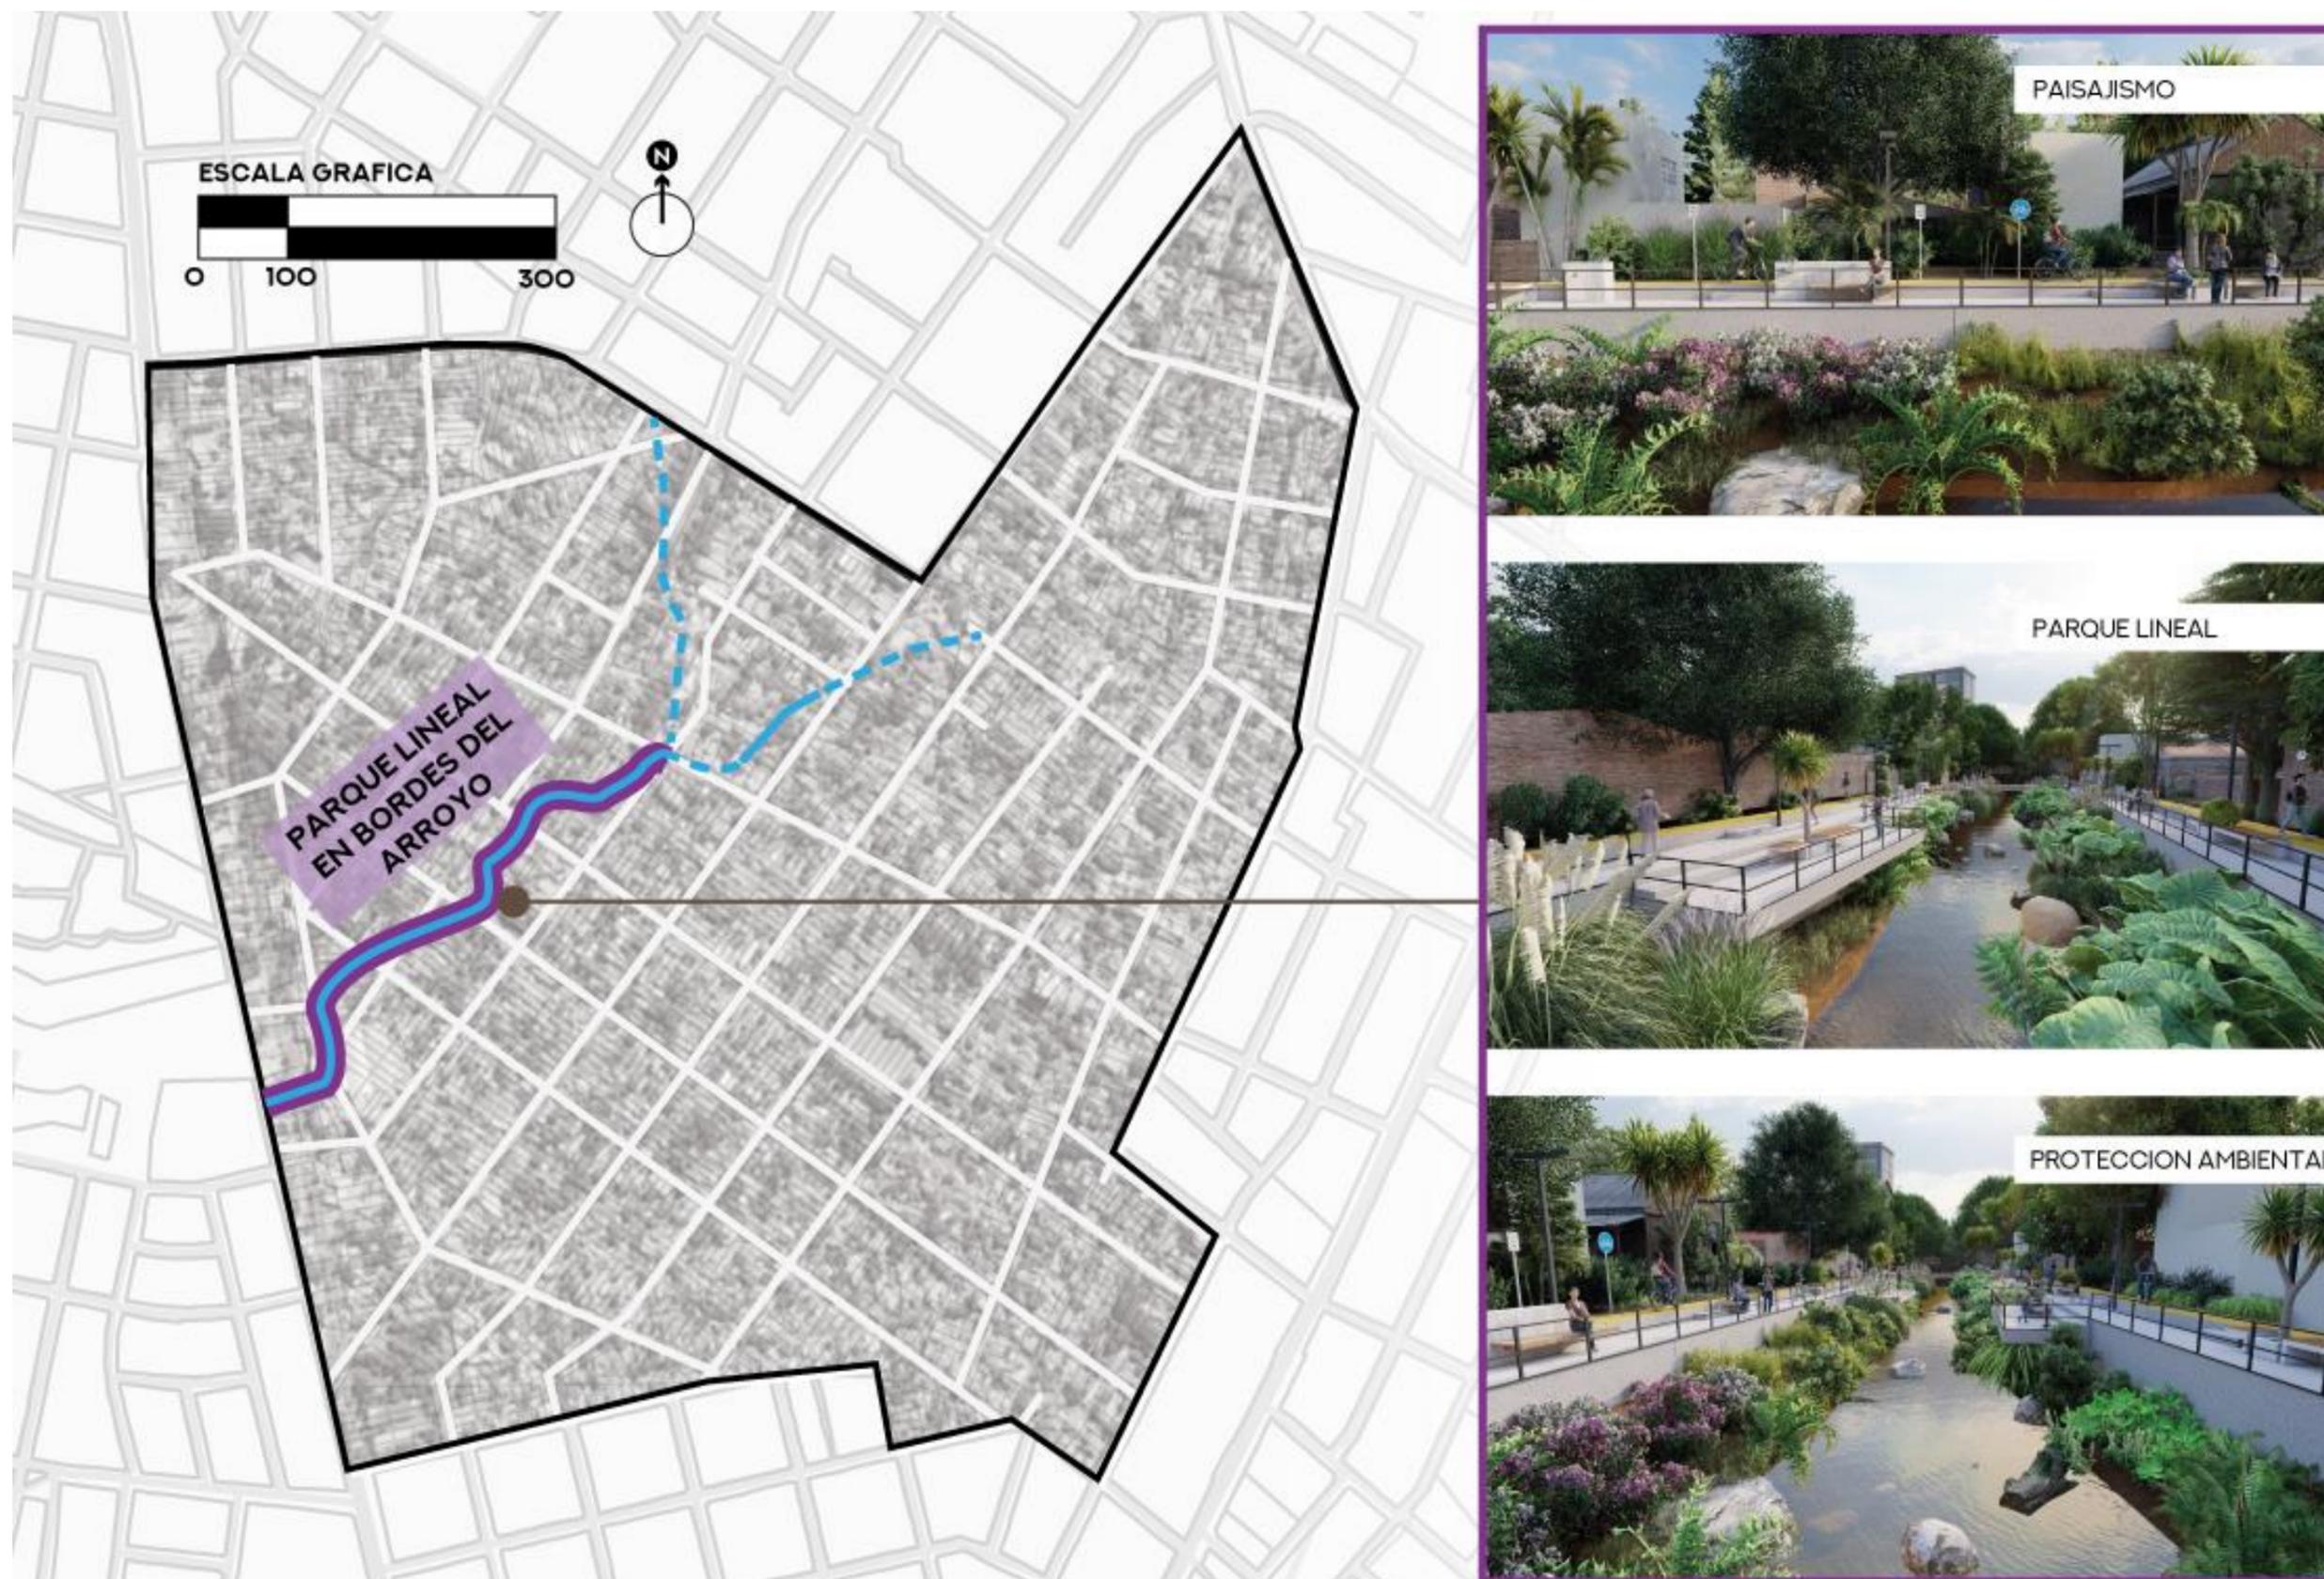
Ilustración 40: Pauta Ambiental

La importancia de este punto se da en el desarrollo del arroyo con su entorno inmediato y lo que ofrece como una pauta ambiental, dando relevancia a la limpieza del mismo y las consecuencias que genera el no cumplir con las mismas normas establecido en el punto.

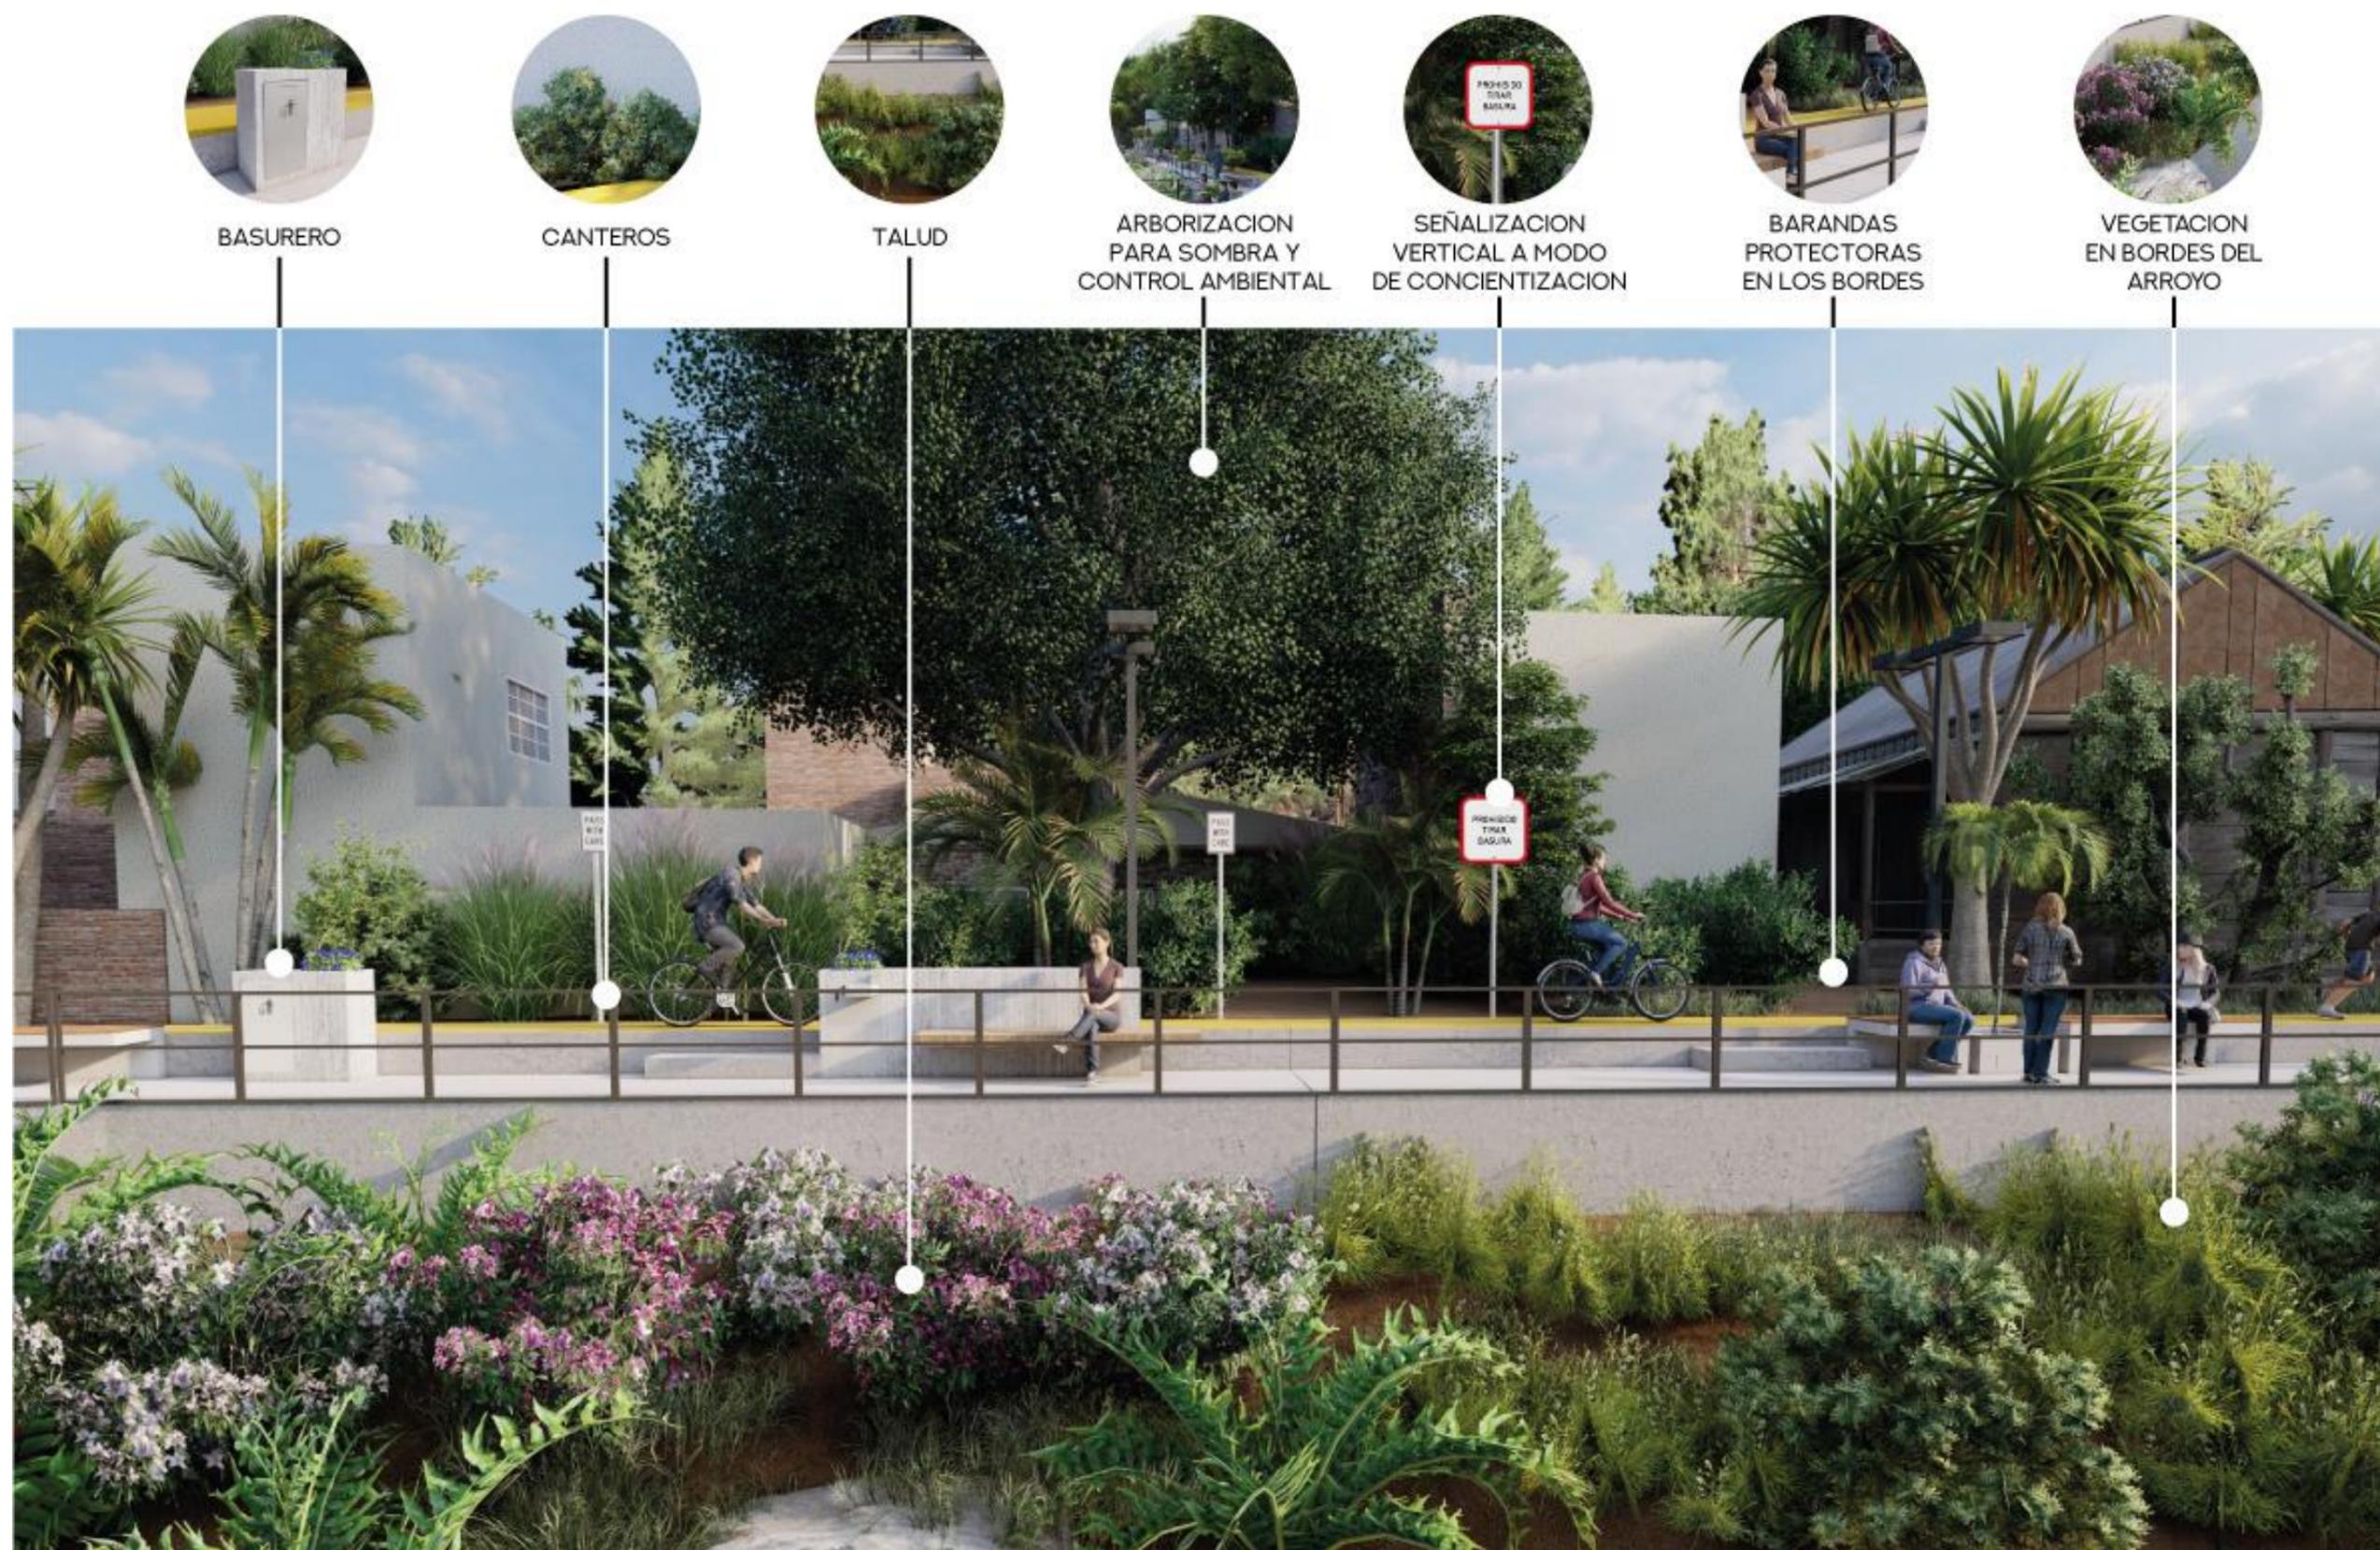
Ilustración 41: Paisajismo

Algunas de las partes a tener en cuenta para este punto son: arborización para sombras y control ambiental, canteros, parque lineal en bordes del arroyo, señalética informativas y normativas, barandas protectoras en los bordes, basureros en el parque lineal, muros de contención y vegetación y talud en bordes del arroyo.
