CARRERA DE ARQUITECTURA

**Pautas arquitectónicas para la revitalización del
arroyo Ferreira del Barrio San Vicente de Asunción
para el aprovechamiento como espacio público**

SAN LORENZO-PARAGUAY
MARZO - 2022

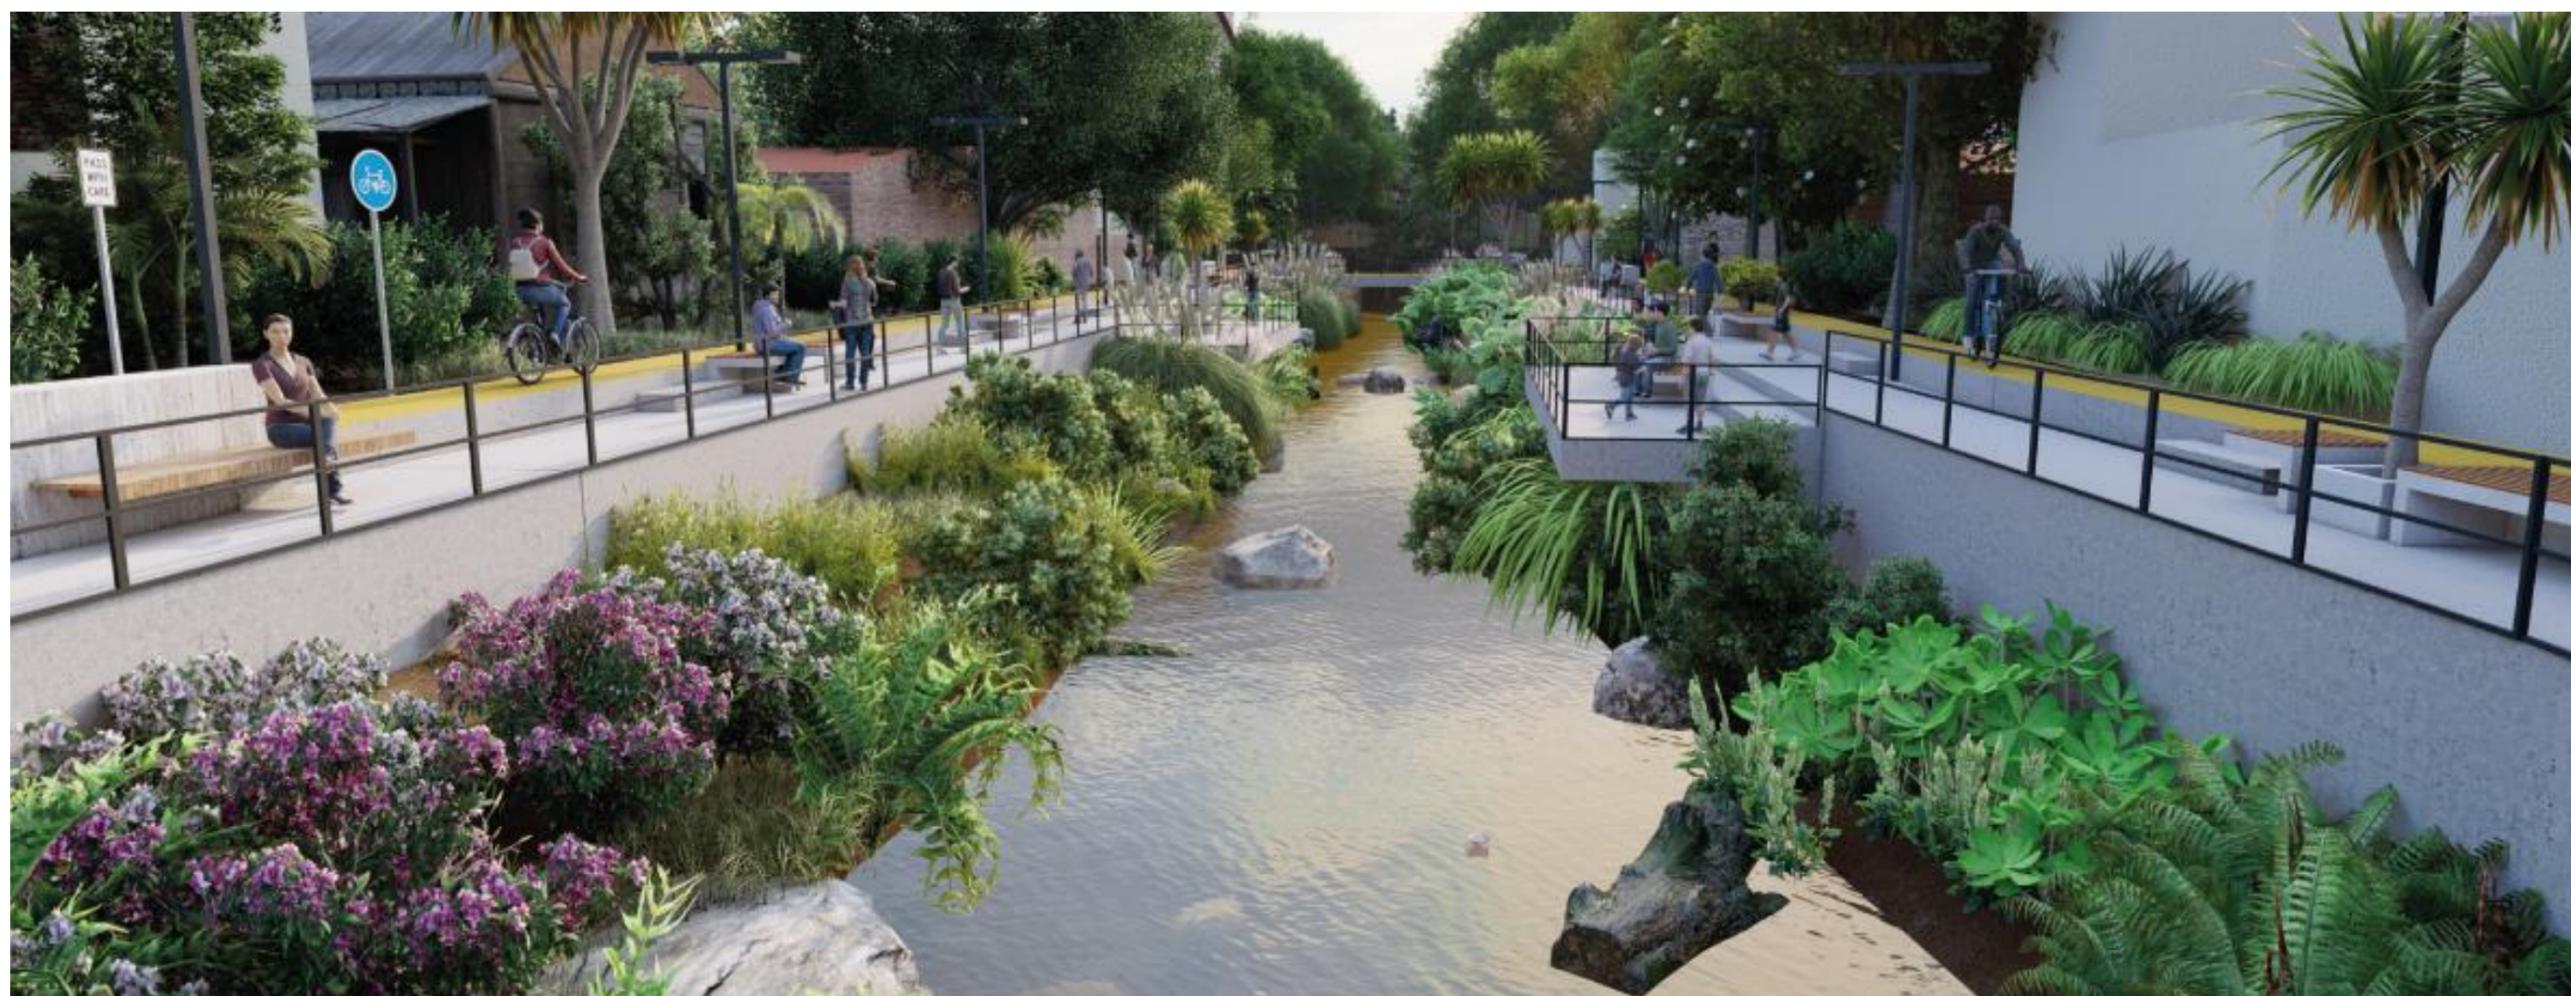
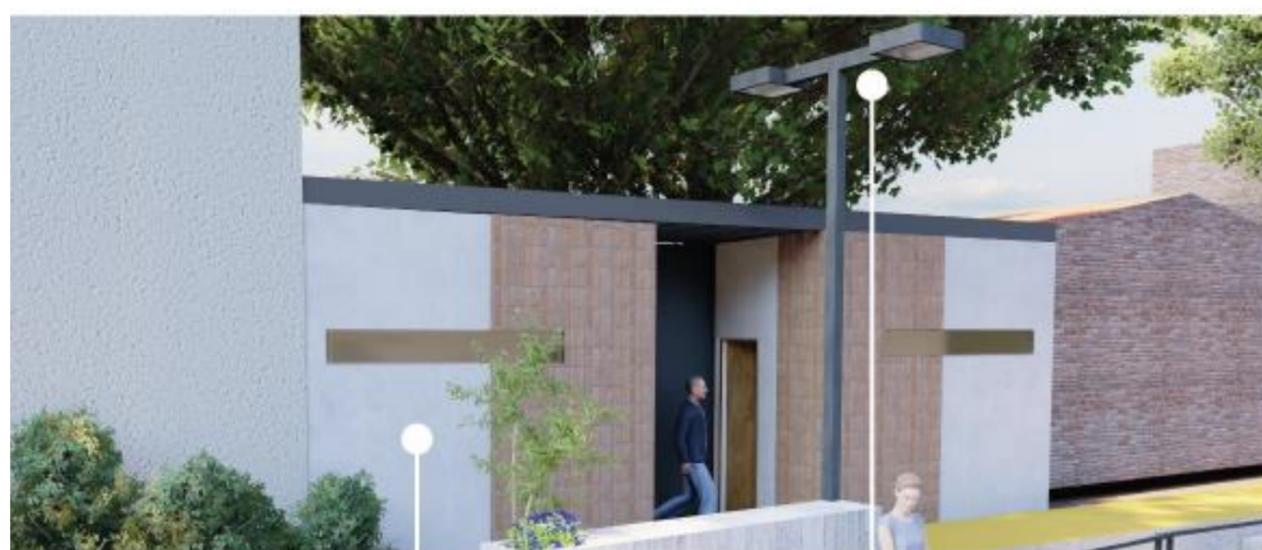
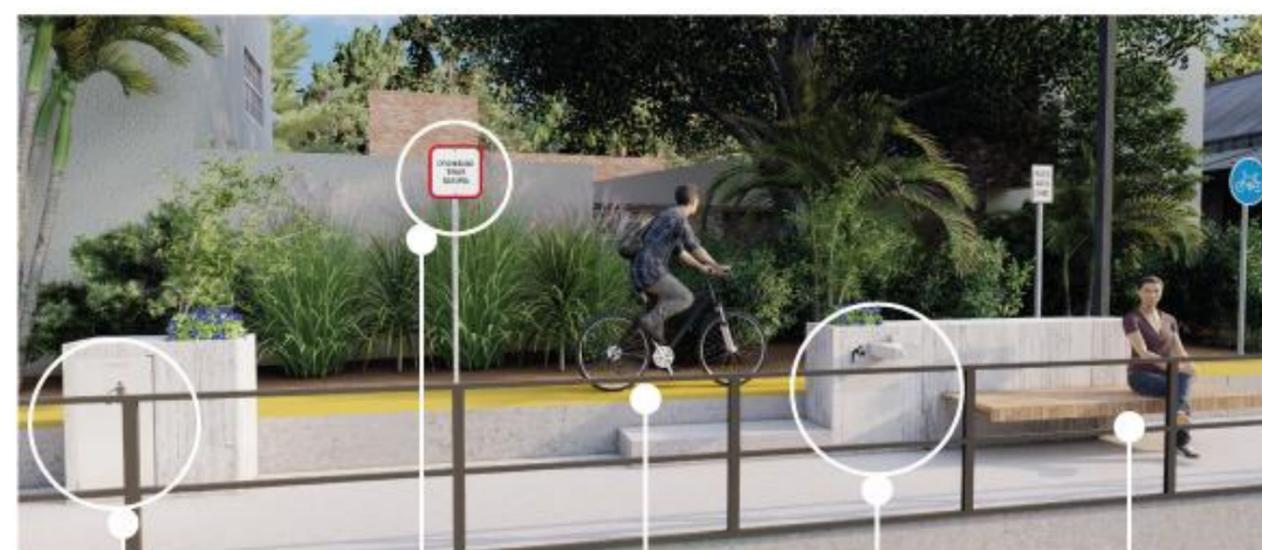
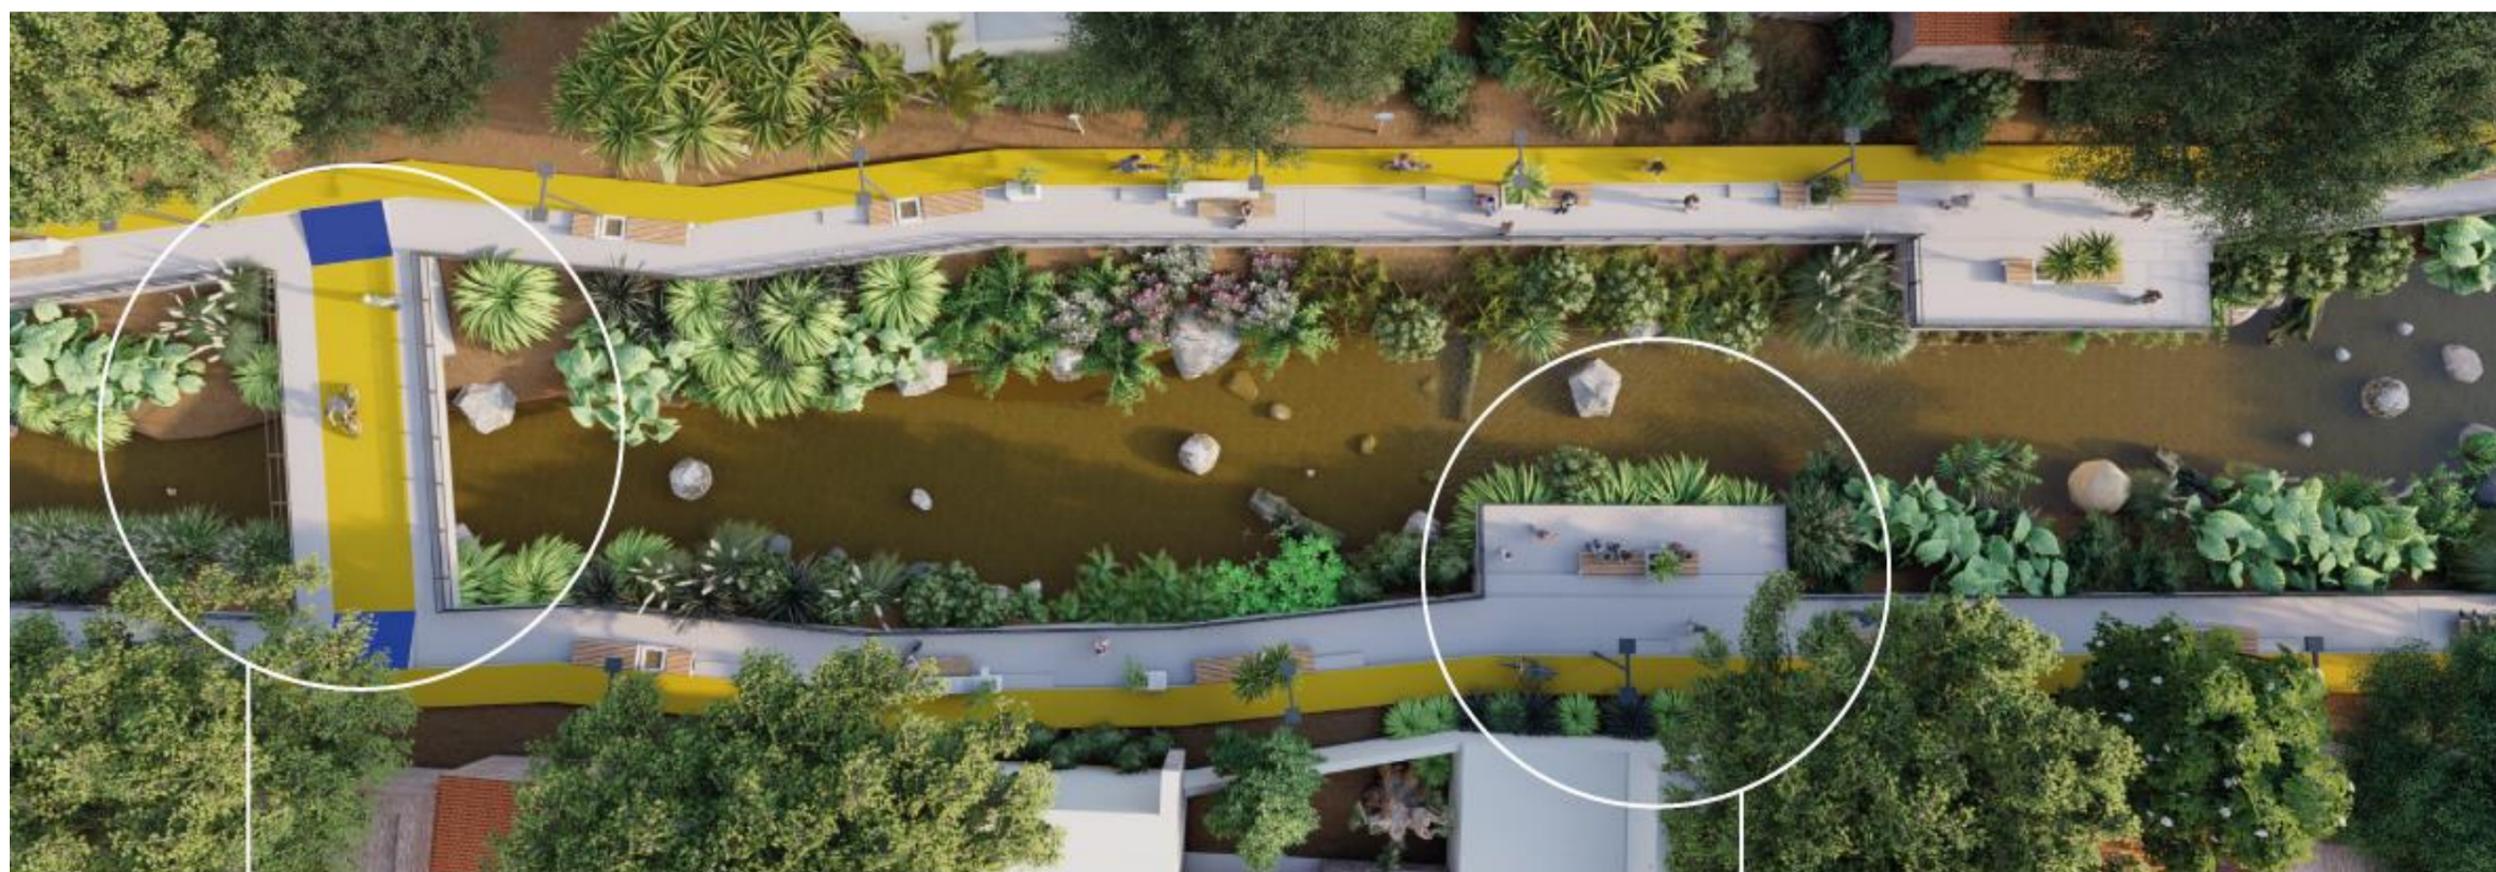
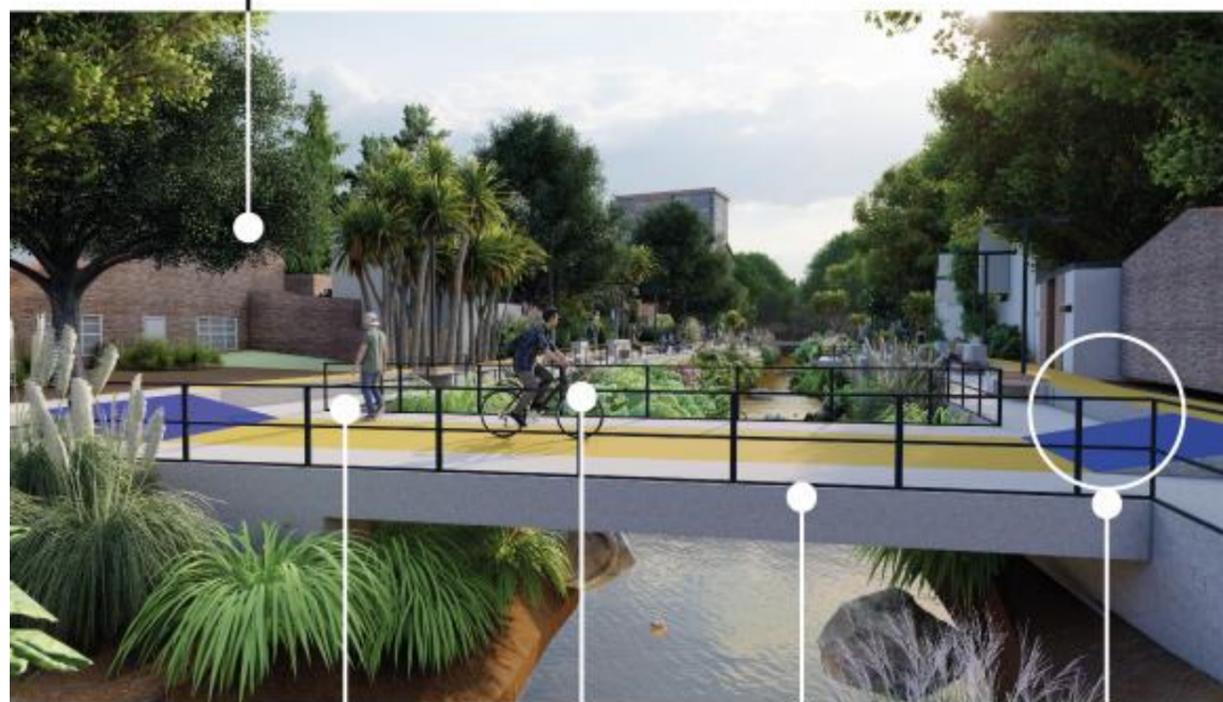
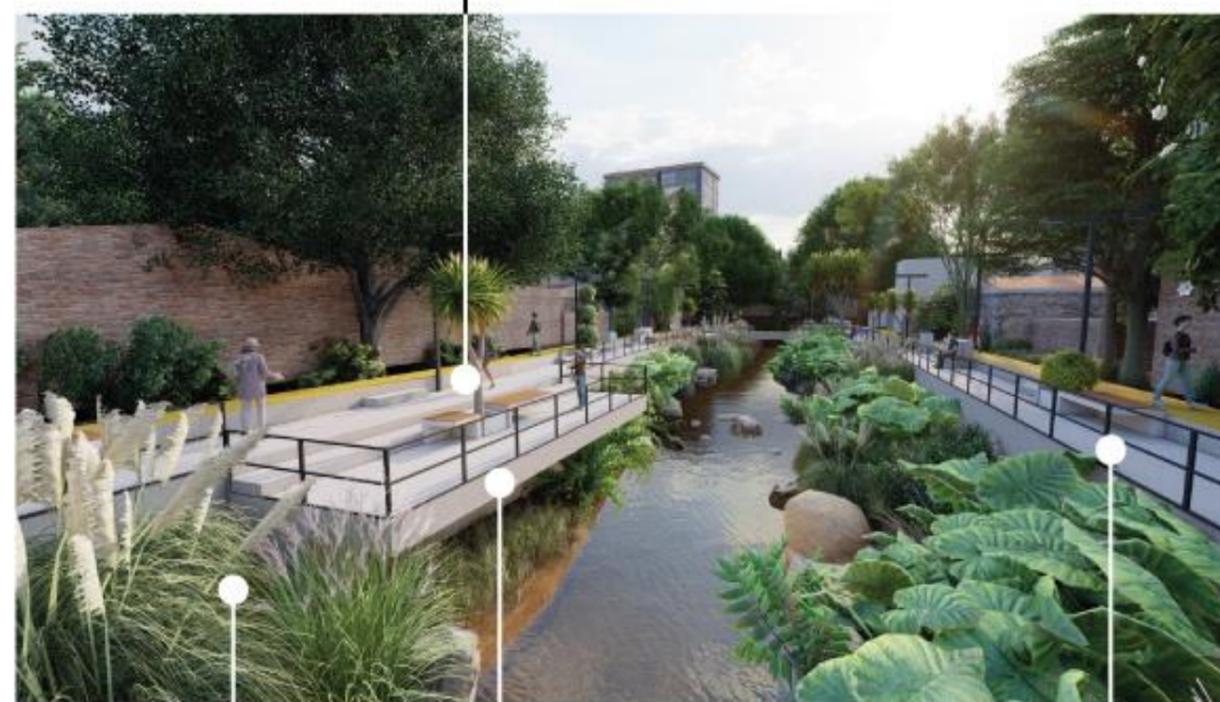
Ilustración 42: Parque lineal

BAÑOS

ILUMINACION

BASUREROS

SEÑALIZACION

BEBEDEROS

BANCOS

DISEÑO DE CALZADA

BARANDAS

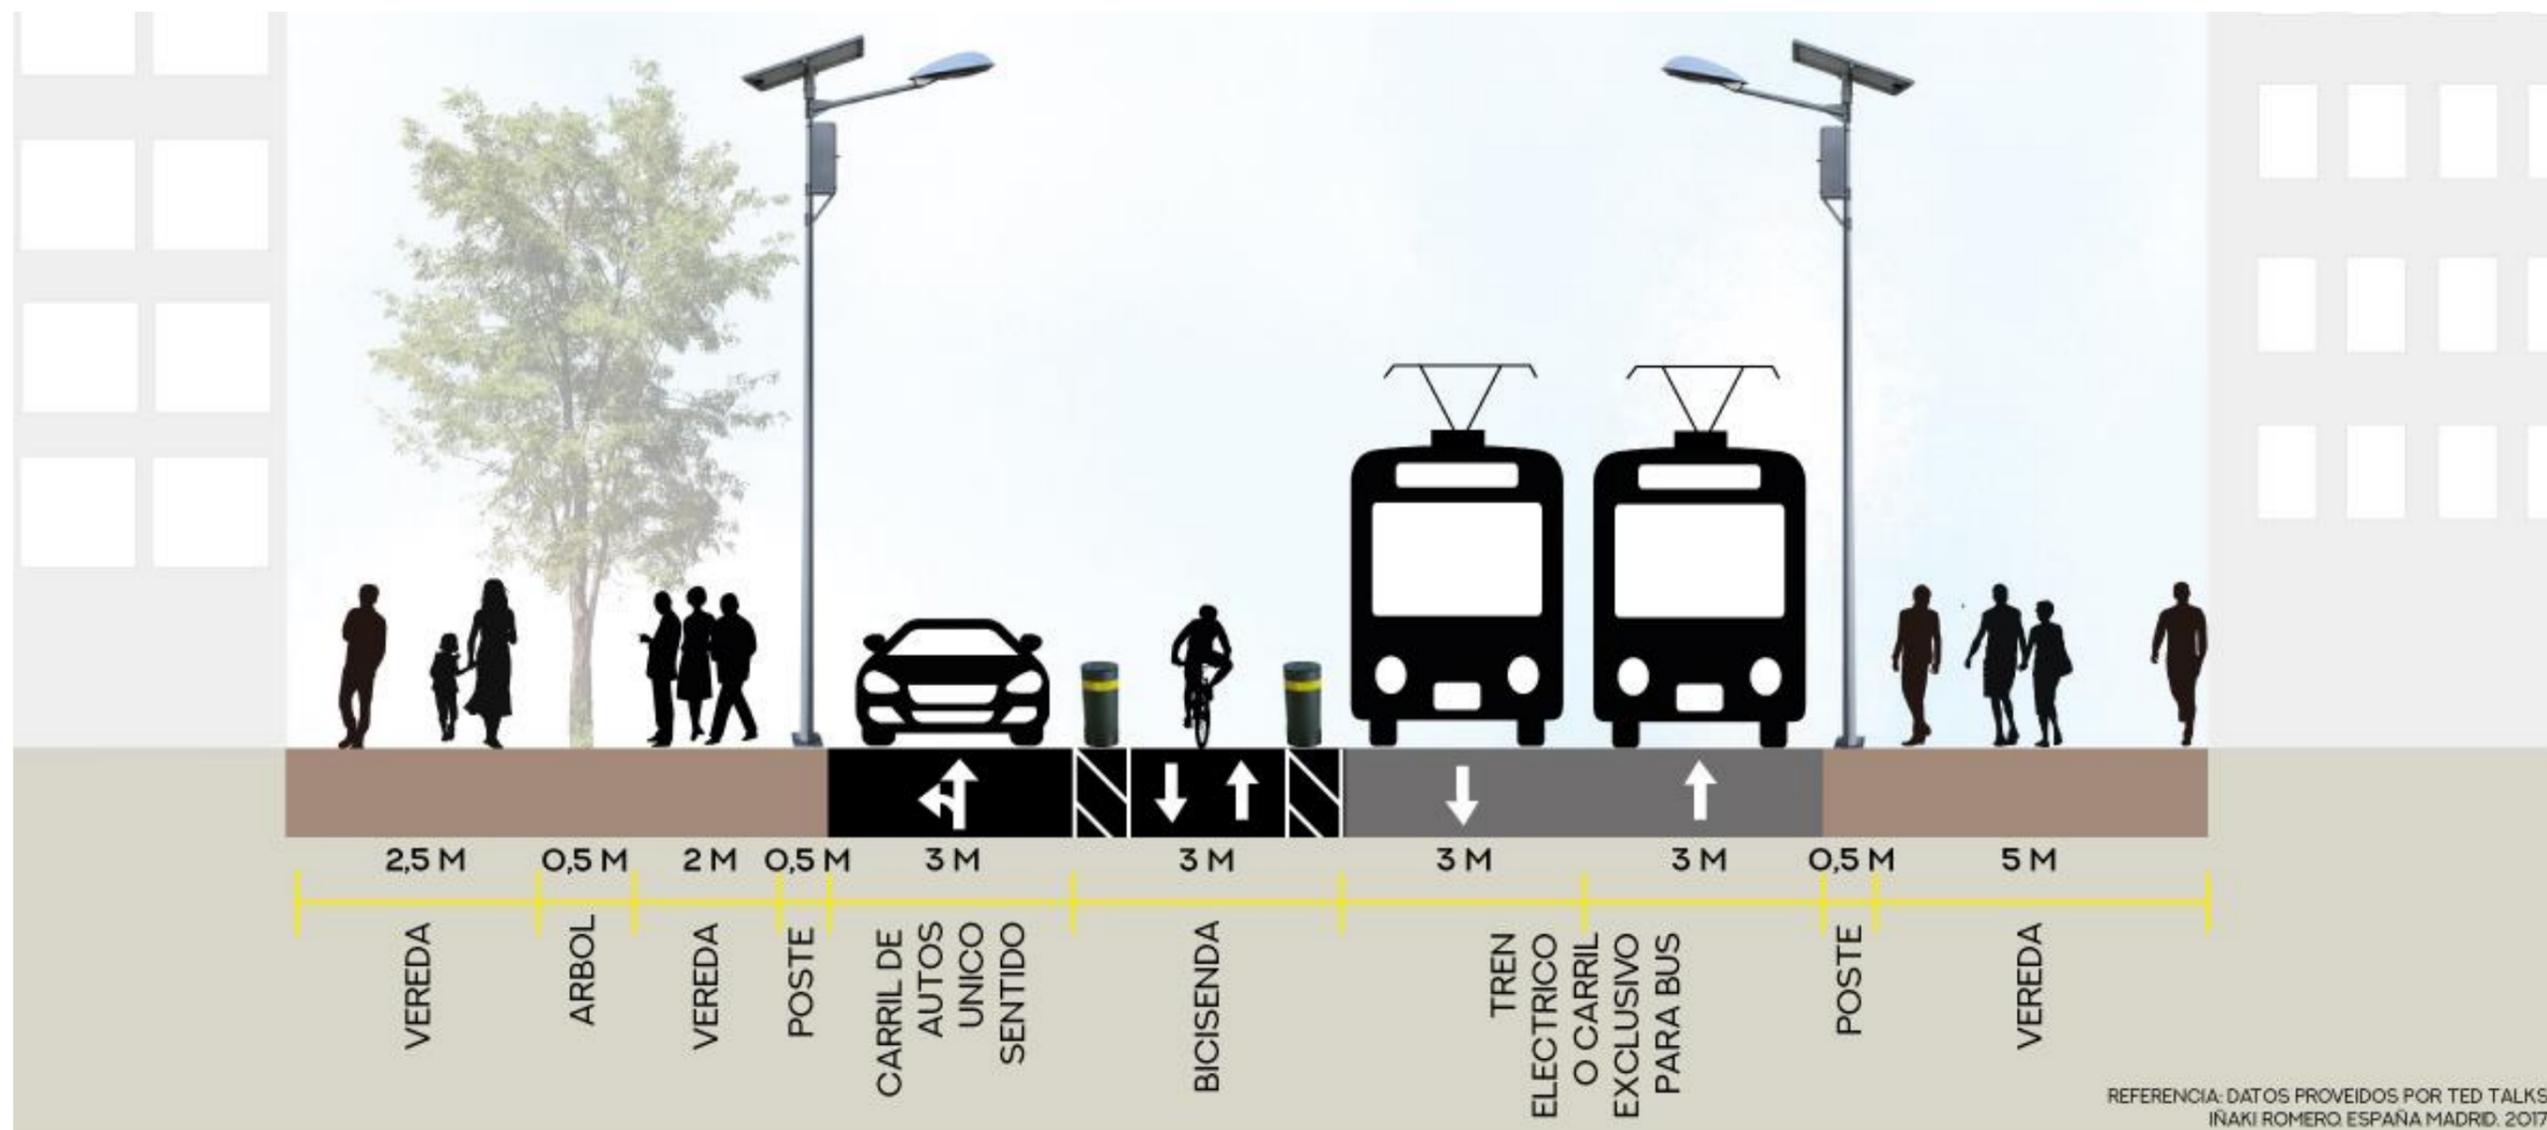
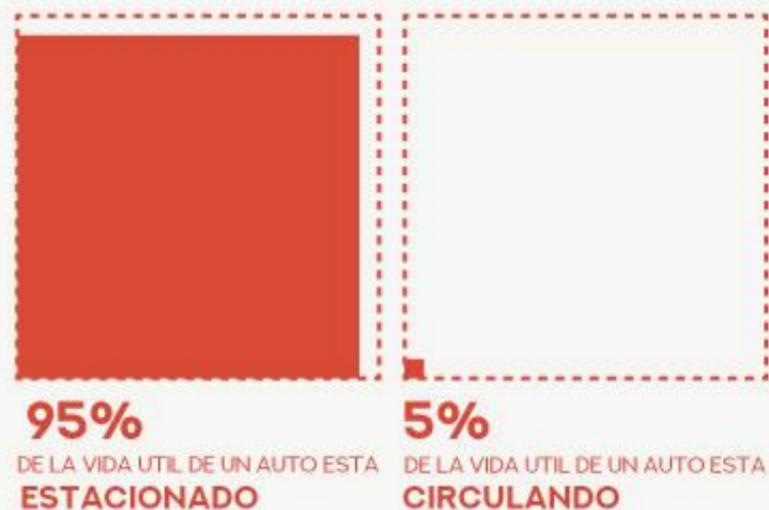
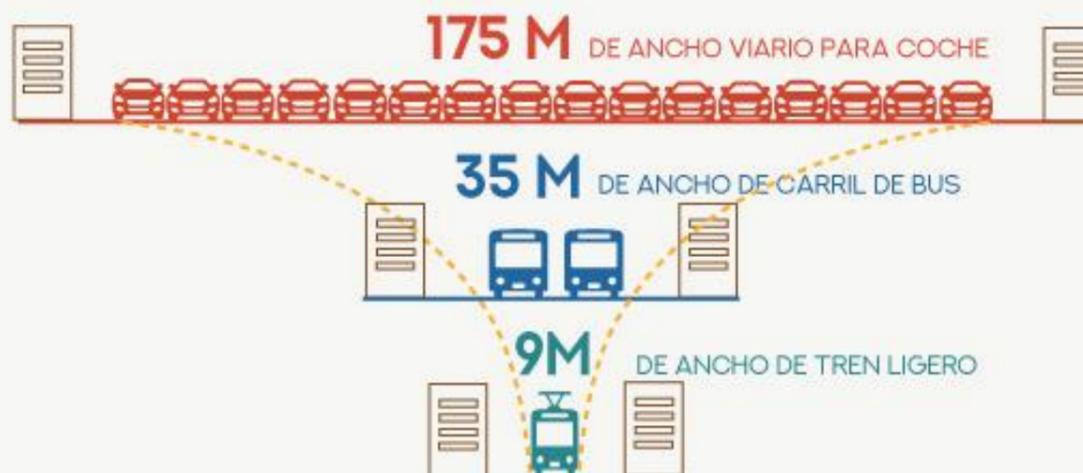
Ilustración 46: Transporte alternativo

PARA DESPLAZAR 50.000 PERSONAS POR HORA SE NECESITA

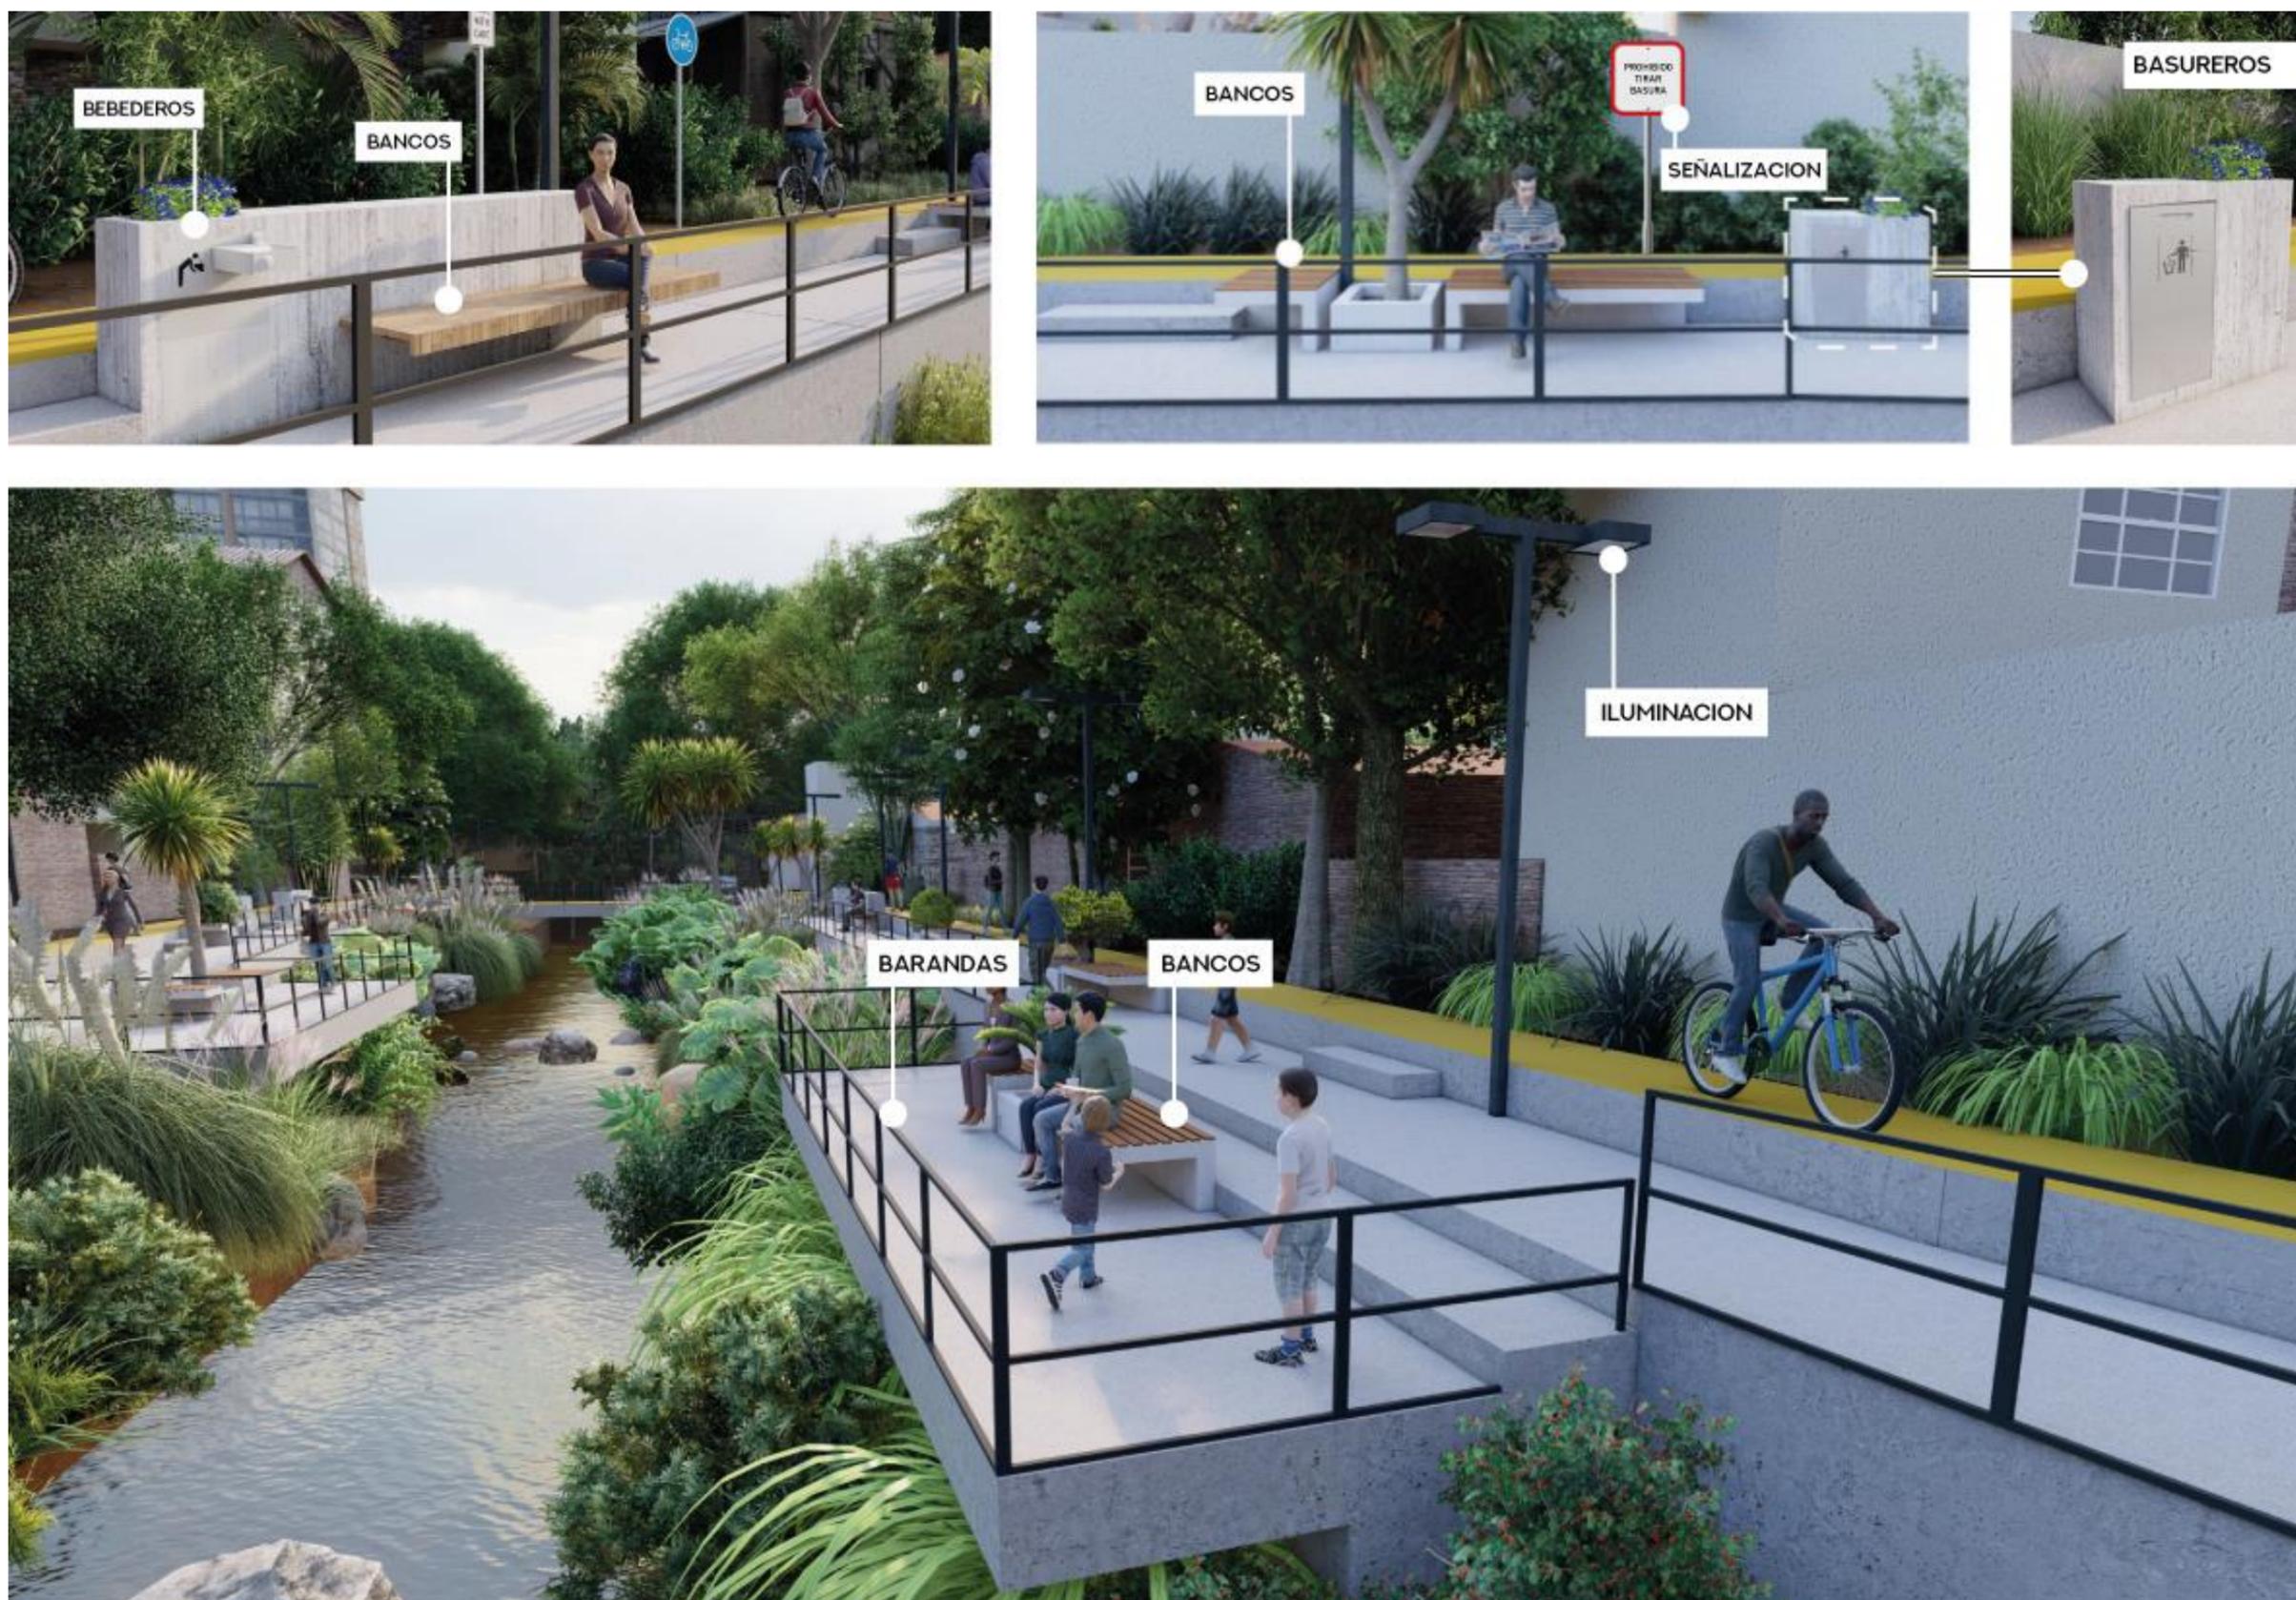
Ilustración 52: Mobiliario urbano

El mobiliario urbano en este punto abarca una gran variedad de elementos desde bancos en el parque lineal, iluminación en bordes del arroyo y zona de estudio, bebederos, basureros, barandas protectoras en los bordes, señalética informática, normativa y vial y wifi en espacios públicos.
