# LINEAMIENTOS DE INTERVENCIÓN EN LAS PATOLOGÍAS CONSTRUCTIVAS DE LA CASA COLONIAL YVYRAÍ

**EMILIA MACARENA**

**RIVAROLA ANGULO**

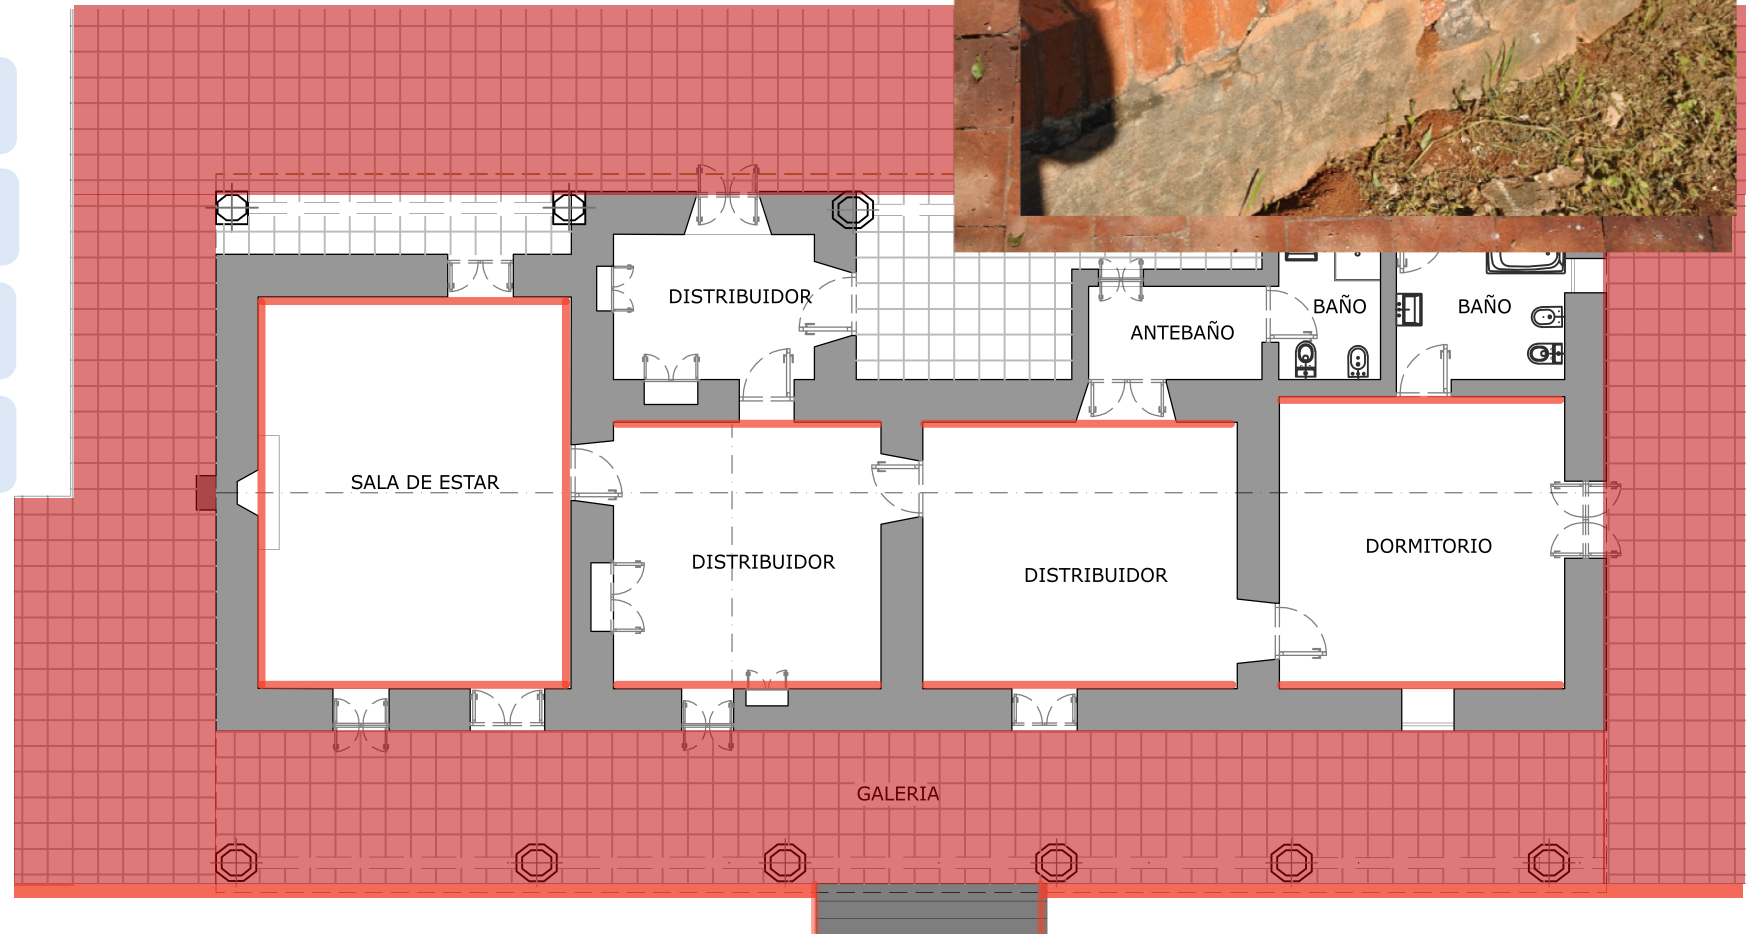
## PLANO PATOLÓGICO

● PISOS

Muro de Nivelación

Piso de Galería

Piso Externo

Zócalos Internos

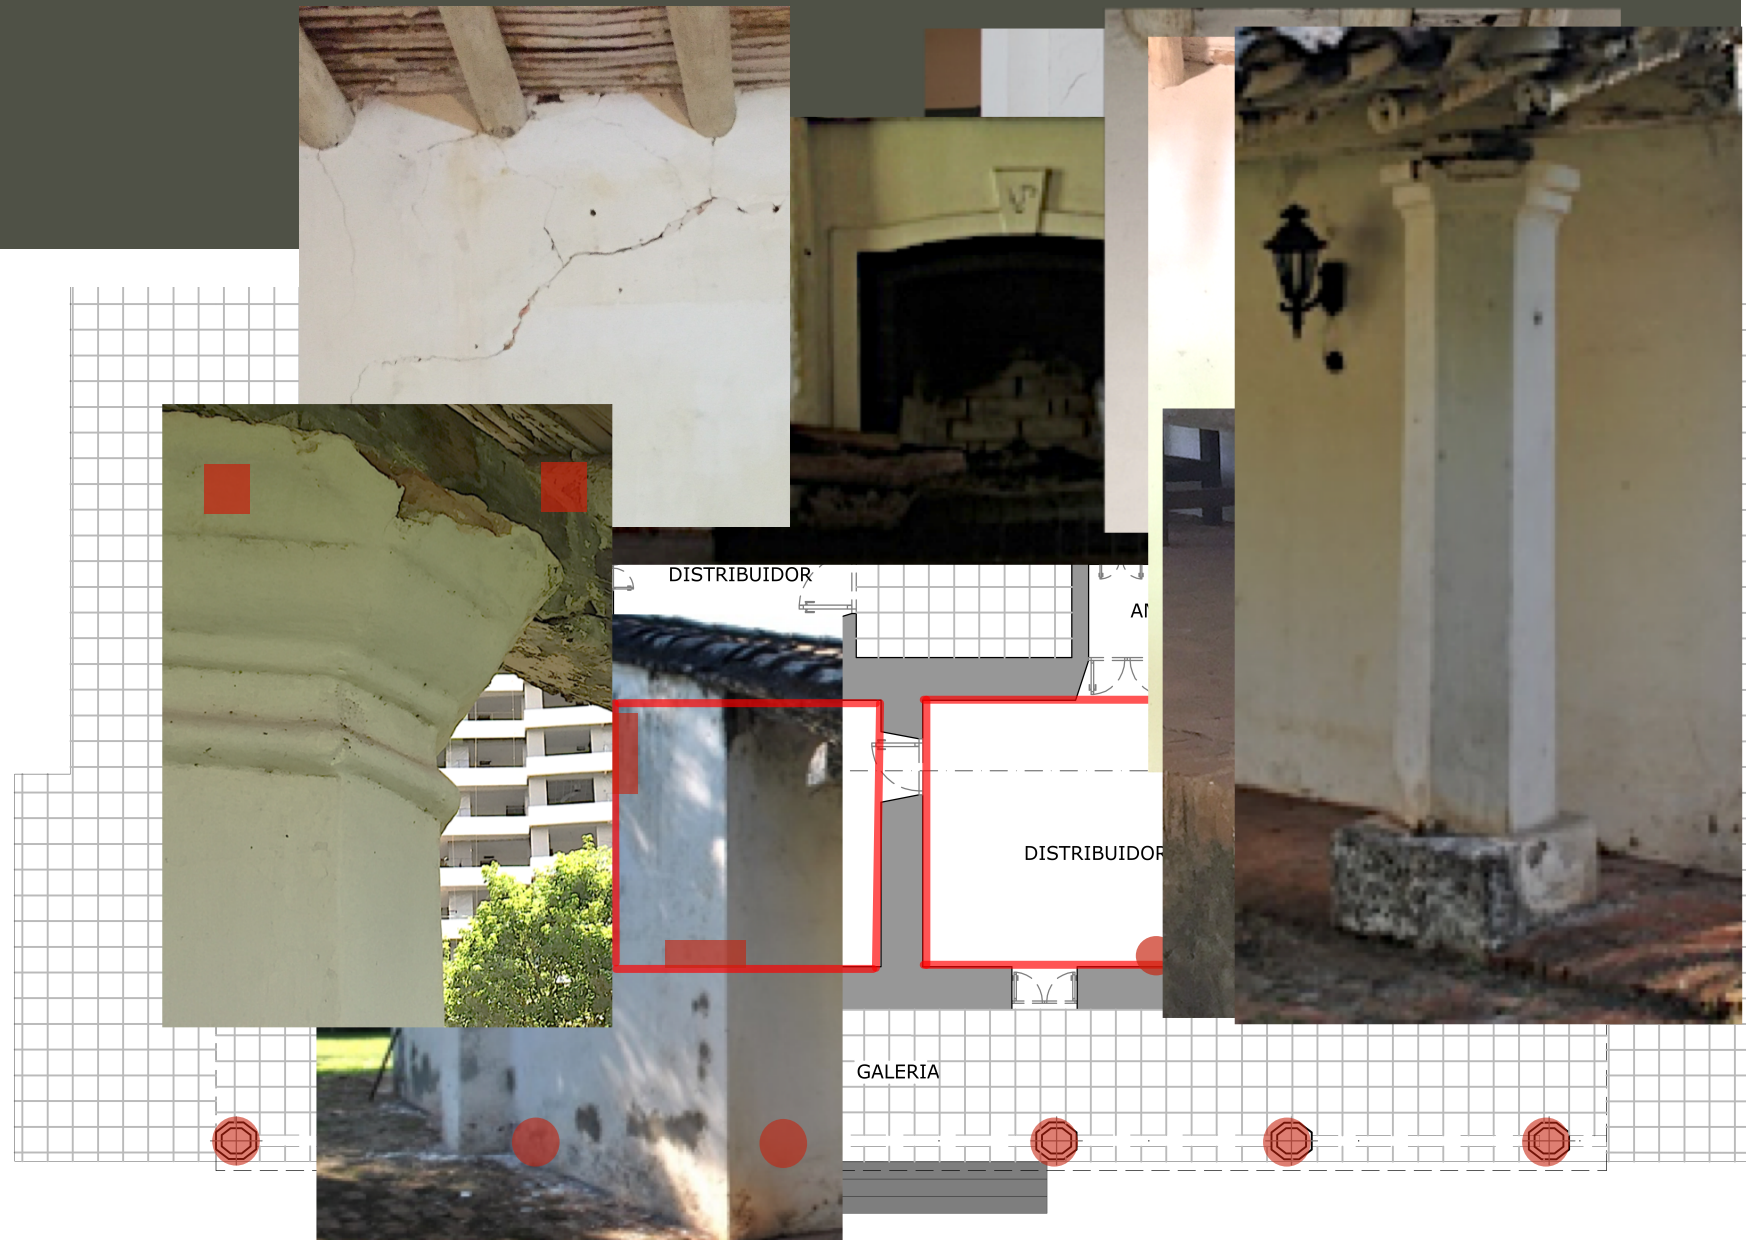
PLANO PATOLÓGICO

MUROS

Muros Externos

Muros Internos

Tercera Hilada

Asiento de techo

Vano de Manpostería

Pilares frontales

Pilares Posteriores

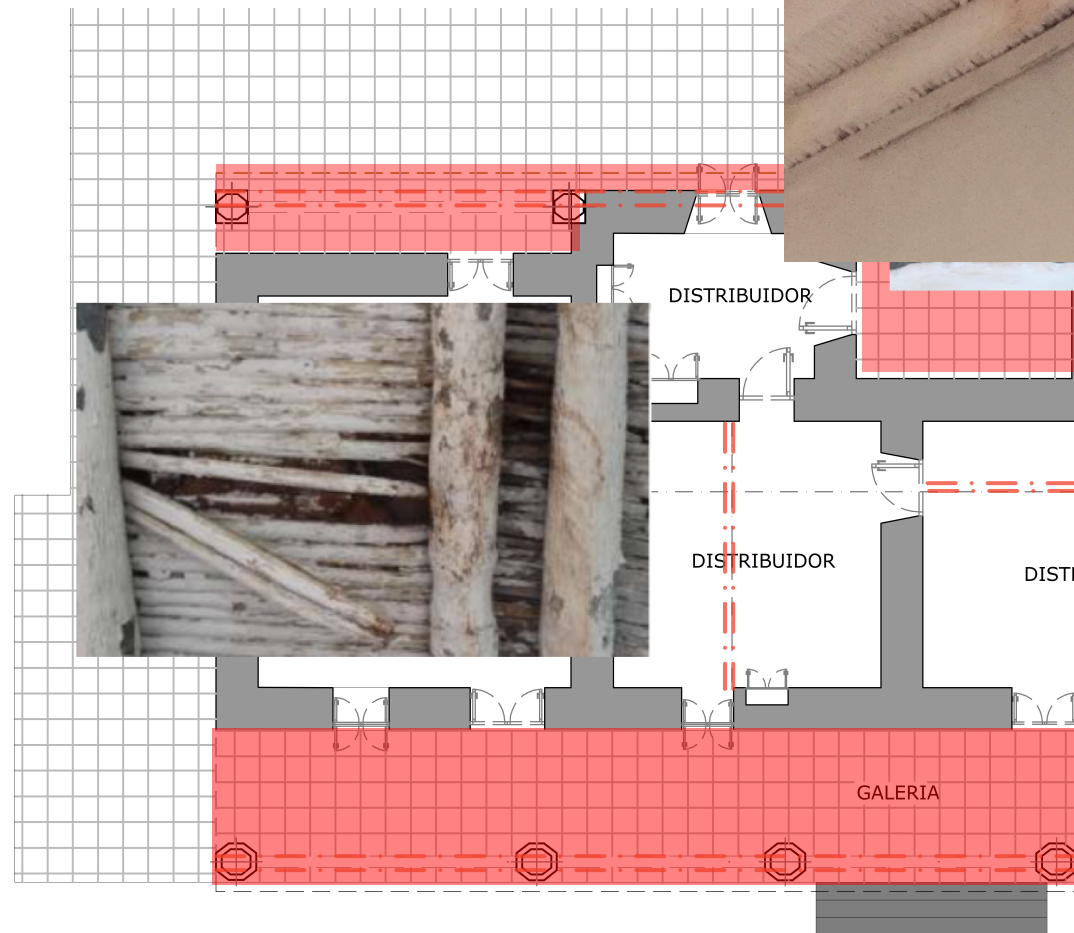
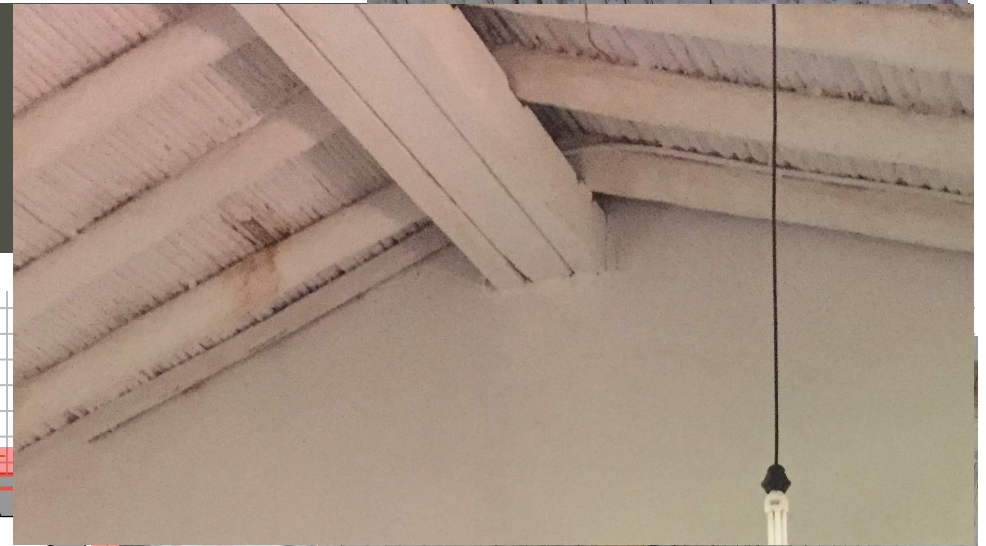
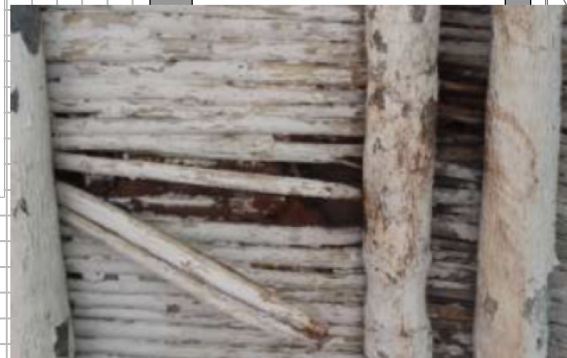
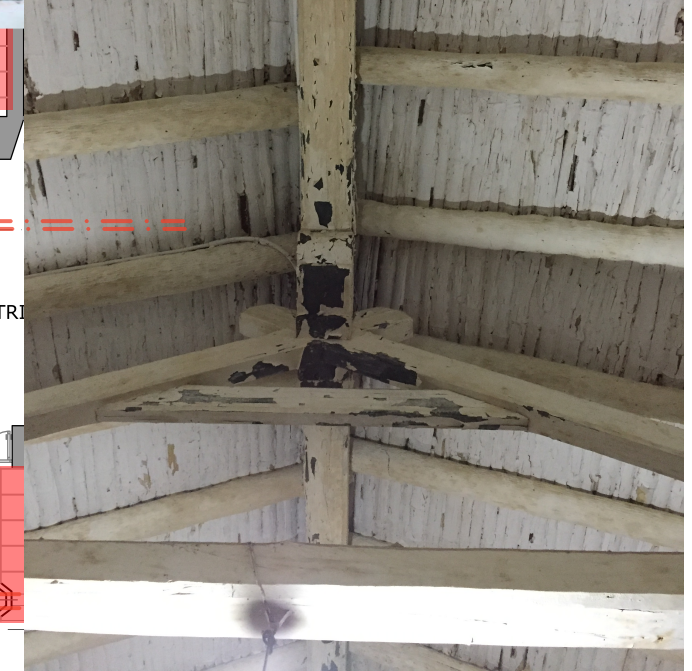
PLANO PATOLÓGICO

● TECHO

Tirantería

Vigas

Cabriada

Refuerzo de viga

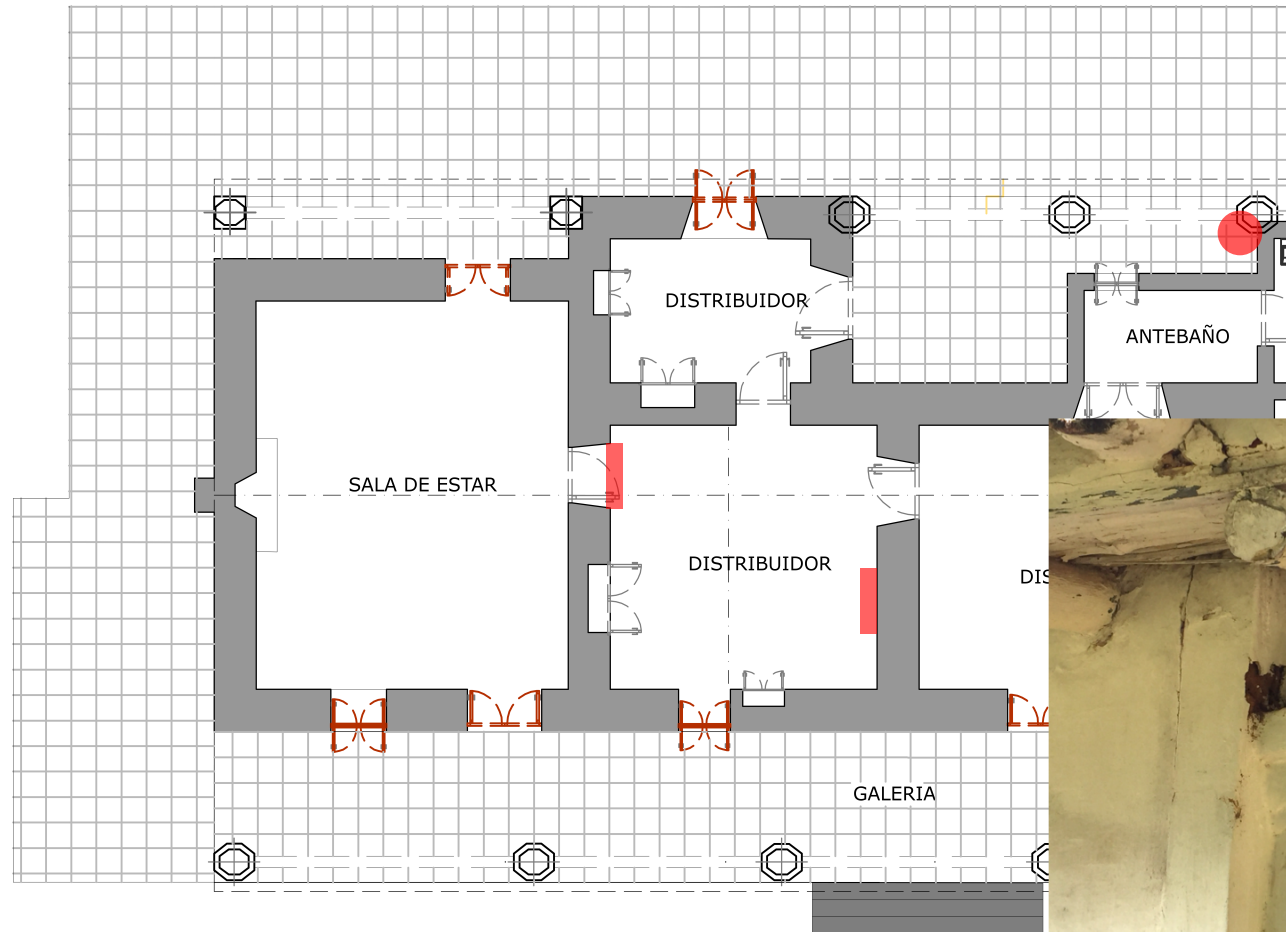
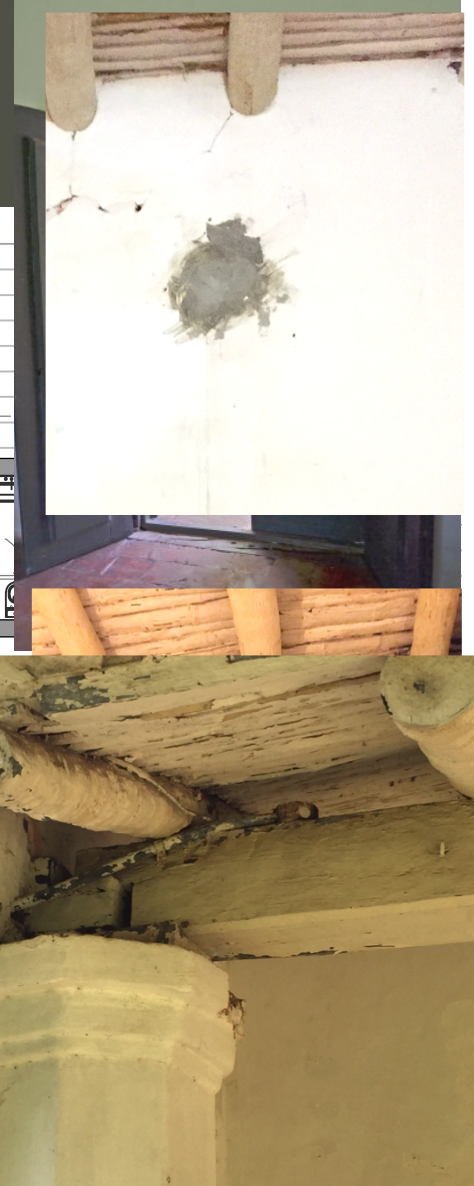
PLANO PATOLÓGICO

● COMPLEMENTO

Aberturas

Puertas y Ventanas

Instalaciones Electricas

Iluminación

Aire Acondicionado
