Universidad Nacional de Asunción
Facultad de Arquitectura Diseño y Arte
Trabajo Final de Grado

Valorización de la Antigua “Villa Iduna”

Propuesta de Intervención Arquitectónica
para su Adecuación como
Museo del Deporte Paraguayo

Gabriela Lucía Gavilán Herreros

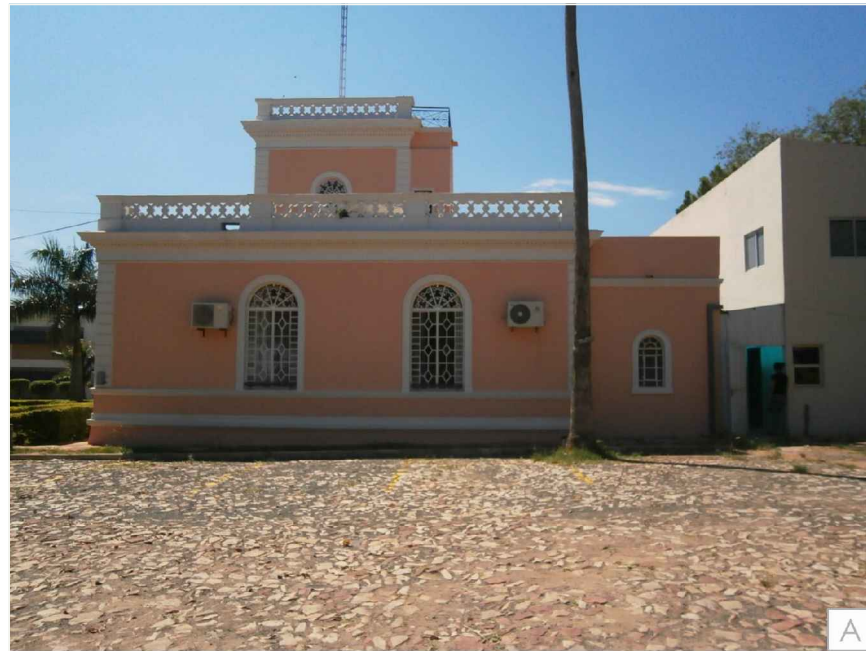
Figura A: Fachadas lateral derecha: se observan los muros en buen estado a simple vista. Diciembre 2013
